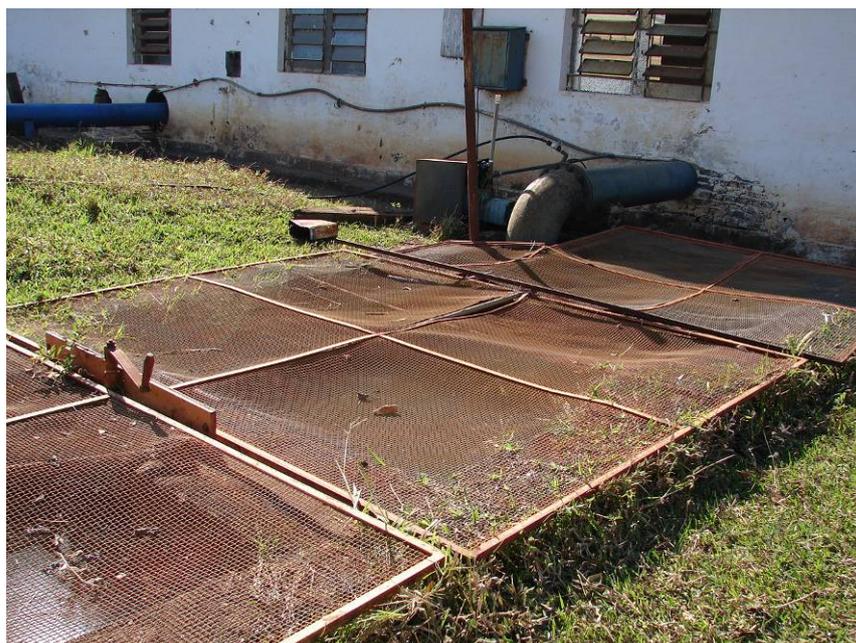
A água bruta é captada na barragem do Rio São José dos Dourados, através de um canal de concreto que flui até os dois poços de sucção de água bruta, onde, então é recalçada para a ETA. Este canal apresenta vazamentos em diversos pontos, obviamente causando perdas no volume de água bruta direcionada aos poços de sucção. Nestes poços de sucção estão instaladas

adufas de parede que, por falta de manutenção estão inoperantes. Estes equipamentos são importantes para a manutenção dos poços uma vez que no seu fundo se deposita lodo e areia que vem junto com a água. A limpeza não pode ser feita da maneira habitual, porque não é possível proceder ao esgotamento dos poços de sucção. Portanto, para a limpeza é necessária a parada completa da Estação. A inoperância deste dispositivo prejudica ainda outra manutenção que é a limpeza dos crivos das válvulas de pé das bombas. Para se limpar os crivos atualmente é necessário o desmonte da tubulação de sucção, manobra desnecessária se as adufas operassem satisfatoriamente.

Foto 1.02: Vista das Caixas de Recalque de água bruta

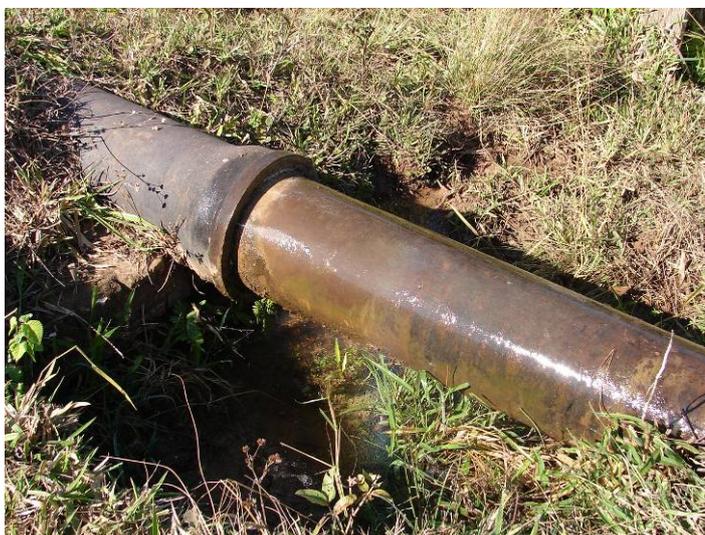
A adução da água bruta do sistema de captação é feita através de adutora de ferro fundido com junta de chumbo de 250 mm, com extensão aproximada de 8 km, enterrada em quase sua totalidade, apresentando pequenos trechos aparentes. Nos dois primeiros km de extensão desta adutora, partindo da captação, as bolsas estão descobertas para manutenção, uma vez que, com a pressão de 200 mca de saída da captação, a adutora freqüentemente apresenta vazamentos nestas conexões (Foto 1.06). Apresenta-se foto aérea da localização da captação e de trecho da adutora de água bruta (Foto 1.07). Para amenizar este problema de vazamento a operadora atual, instalou ferramentas de vedação que diminuiram os vazamentos nos pontos mais freqüentes.

Foto 1.06: Adutora de Água Bruta: ponto de visita da bolsa da adutora a qual apresenta vazamentos

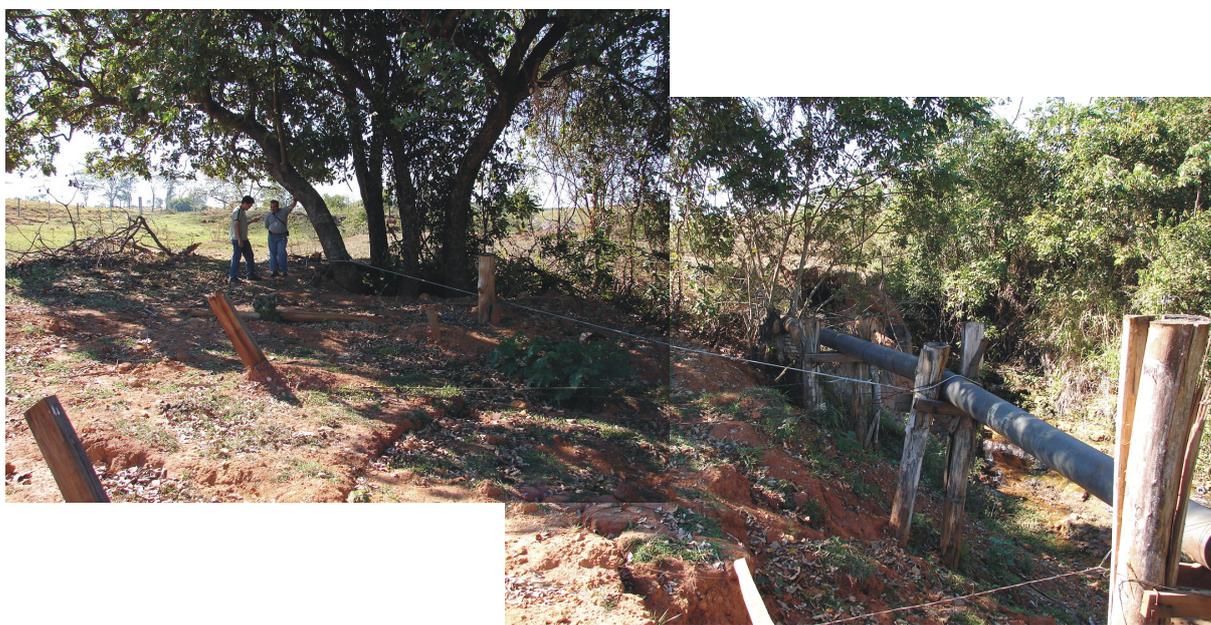
Um trecho de 100 metros desta adutora cedeu devido à erosão do terreno onde estava assentada, causada por uma forte chuva no ano de 2005. Para solucionar este problema, estava sendo executado novo trecho de adutora, em DEfofo 250 mm. Porém, na ocasião do início do contrato emergencial entre a atual operadora, e a Prefeitura de Mirassol, foram analisadas as características desta tubulação e constatou-se que a mesma era inadequada às necessidades reais, devido às altas pressões na rede (esta nova tubulação tem capacidade de suporte de 100 mca, enquanto que a pressão na rede é de 140 mca). A atual operadora, contratada em regime emergencial não deu continuidade às obras desta adutora. Preferiu-se então, realizar um desvio com tubos de ferro fundido com junta elástica. Cabe ressaltar a gravidade da antiga situação, já que em alguns trechos a adutora estava engastada com cabos de aço às árvores para evitar seu deslizamento e apoiada em escoras de madeira ou ferro galvanizado.

1.08: Trecho da Adutora de Água Bruta em risco de deslizamento, engastada com cabo de aço às árvores do local

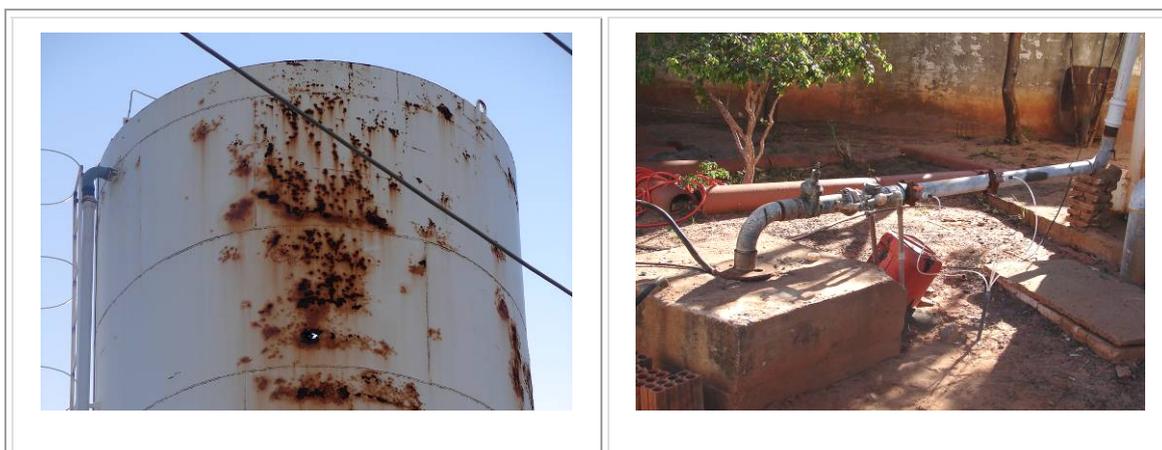
Instalações elétricas inadequadas, feitas diretamente com cabos na alvenaria, sem estarem embutidos em conduites. Os portões metálicos de acesso ao poço estão corroídos, sem manutenção, necessitando de pintura.

Painéis elétricos com sujeira, mal instalados e apresentando risco ao operador.

Fotos 1.12: Poço Dona Onorfa e Reservatório R 05, abastecido pelo poço

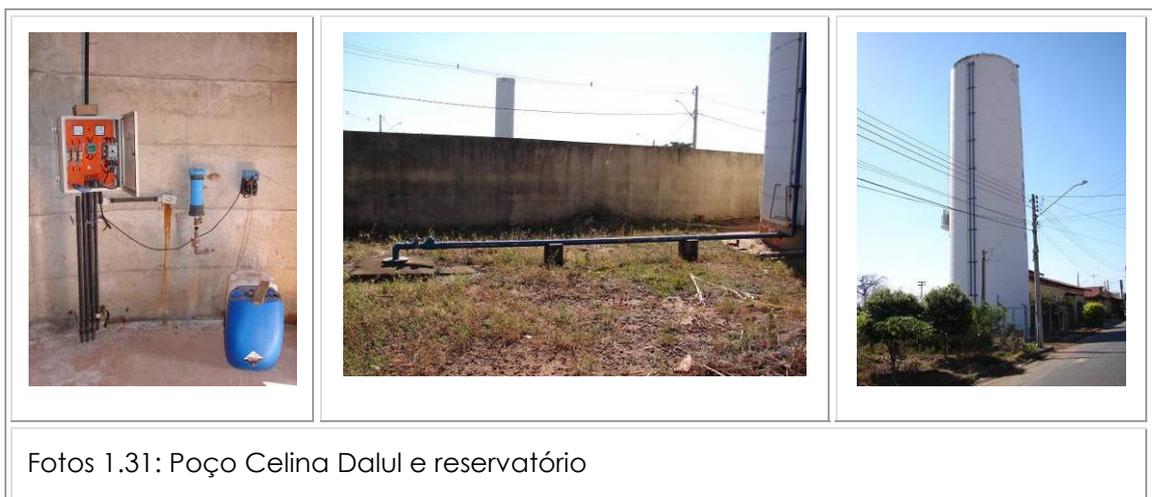
Fotos 1.31: Poço Celina Dalul e reservatório

O Poço Celina Dalul tem profundidade de 150 metros, vazão de 14,00 m³/h. A área deste poço é atualmente cercada por tela e muro. A adução feita pelo poço abastece um reservatório de concreto pré-moldado em boas condições. O painel de comando e proteção elétrica está localizado dentro da sala de estoque e dosagem de produtos químicos. Esta sala está inacabada. O cloro é um produto altamente corrosivo e as esquadrias metálicas estão com sérios problemas de corrosão por este motivo. Não há chuveiro e lavatório de olhos, itens de segurança de operação do sistema.

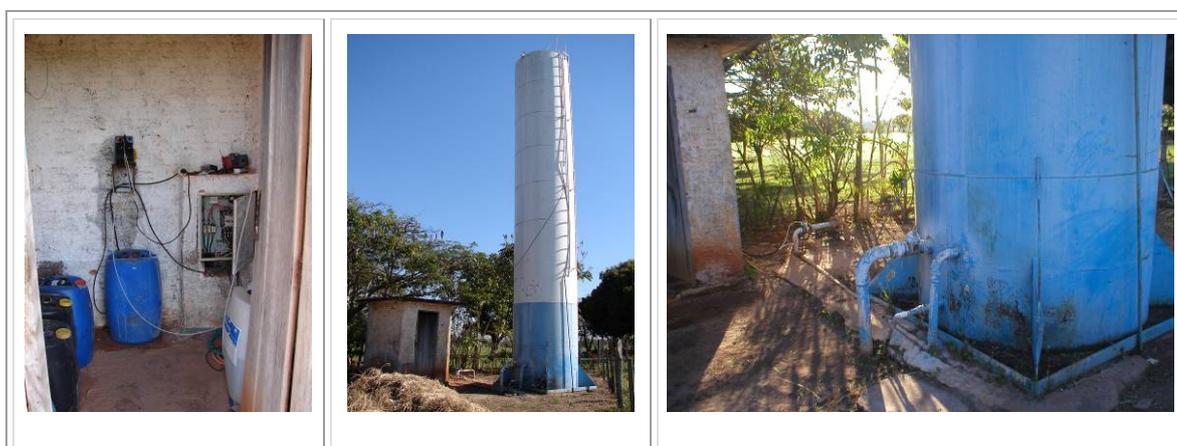
Fotos 1.35: Poço São Pedro e reservatório R29

O Poço São Pedro tem profundidade de 80 metros, vazão de 9,20 m³/h, e abastece um reservatório metálico apoiado, que apresenta sinais de corrosão em sua estrutura, além da falta de pintura. A área onde o poço se localiza está cercada apenas nas laterais, aberto na frente, dando acesso livre a qualquer pessoa. O painel de comando e proteção elétrica está localizado dentro da sala de estoque e dosagem de produtos químicos. Esta sala está inacabada. O cloro é um produto altamente corrosivo e as esquadrias metálicas estão com sérios problemas de corrosão por este motivo. Não há chuveiro e lavatório de olhos, itens de segurança de operação do sistema.

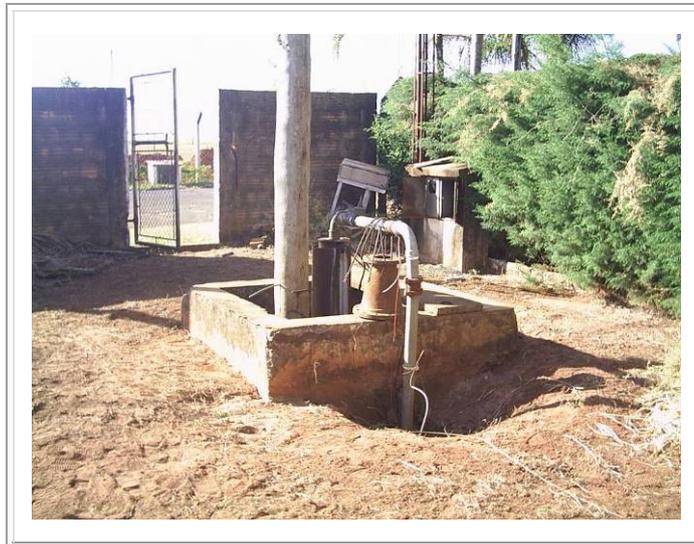
Foto 1.36: Poço Recanto de Alá

O poço abastece o reservatório R-30. Este reservatório é pré-moldado elevado e apresenta sinais de vazamentos. O painel de comando e proteção elétrica está localizado dentro da sala de estoque e dosagem de produtos químicos, situada na parte inferior do reservatório. O cloro é um produto altamente corrosivo e as esquadrias metálicas estão com sérios problemas de corrosão por este motivo. Não há chuveiro e lavatório de olhos, itens de segurança de operação do sistema. Este ponto serve como base para o operador que vistoria outros poços na região.

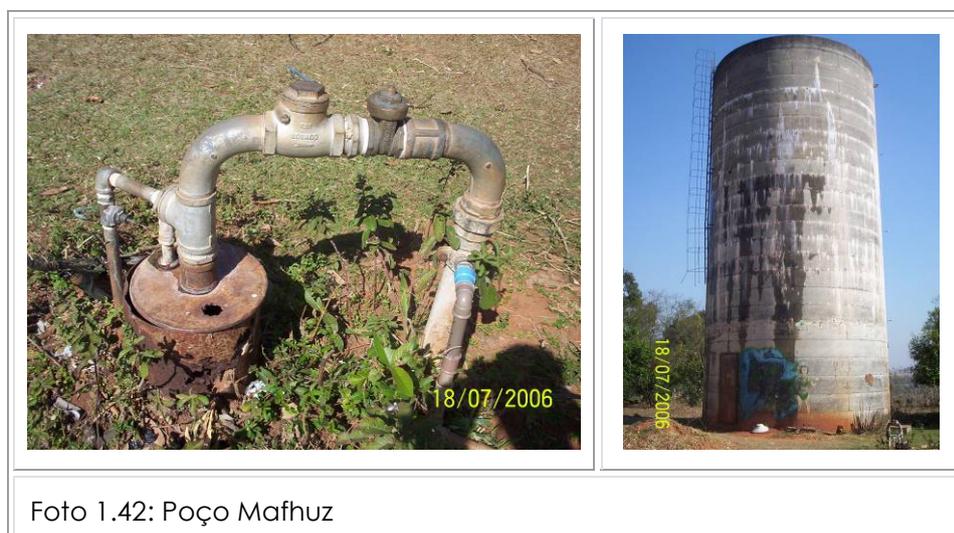
Foto 1.42: Poço Mafhuz

O Poço Mafhuz tem profundidade de 120 metros e vazão de 6,00 m³/h, abastece um reservatório de concreto pré-moldado elevado, em com vários pontos de vazamentos. Fica numa área de pasto com acesso livre de pessoas e animais. O painel de comando e proteção elétrica está localizado dentro da sala de estoque e dosagem de produtos químicos, Instalada abaixo do reservatório. O cloro é um produto altamente corrosivo e as esquadrias metálicas estão com sérios problemas de corrosão por este motivo. Não há chuveiro e lavatório de olhos, itens de segurança de operação do sistema.

Este poço encontra-se automatizado pelo nível do reservatório e possui um totalizador de horas. A dosagem de cloro neste poço é feita por pastilha e o ponto de lançamento da solução é dentro do próprio poço. Esta situação causa desgaste no conjunto moto-bomba, tubulação e conexões, além do risco de contaminação do poço.

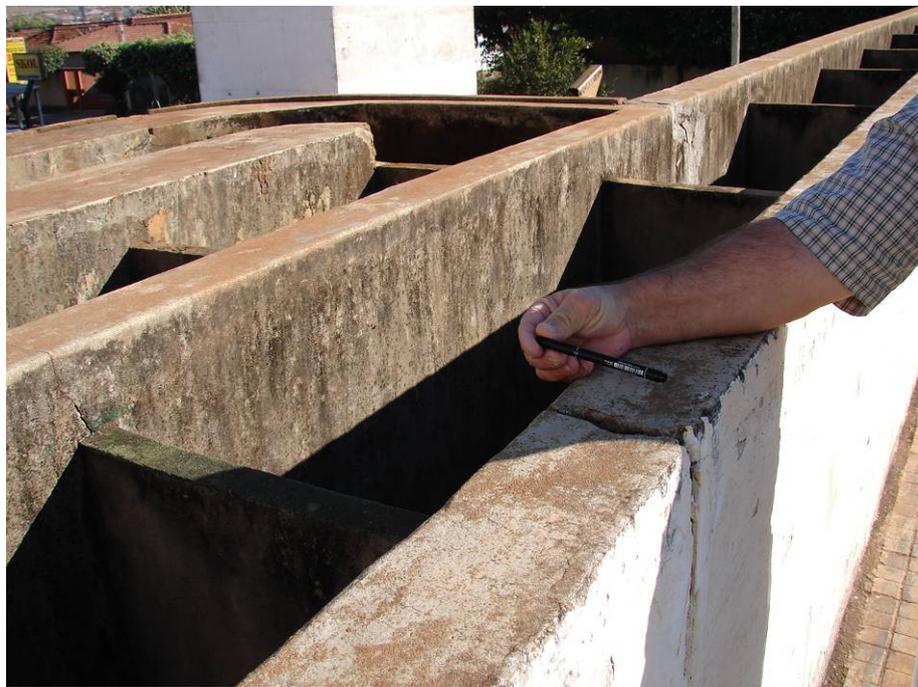
Foto 1.55: Detalhe das rachaduras nas paredes das chicanas verticais

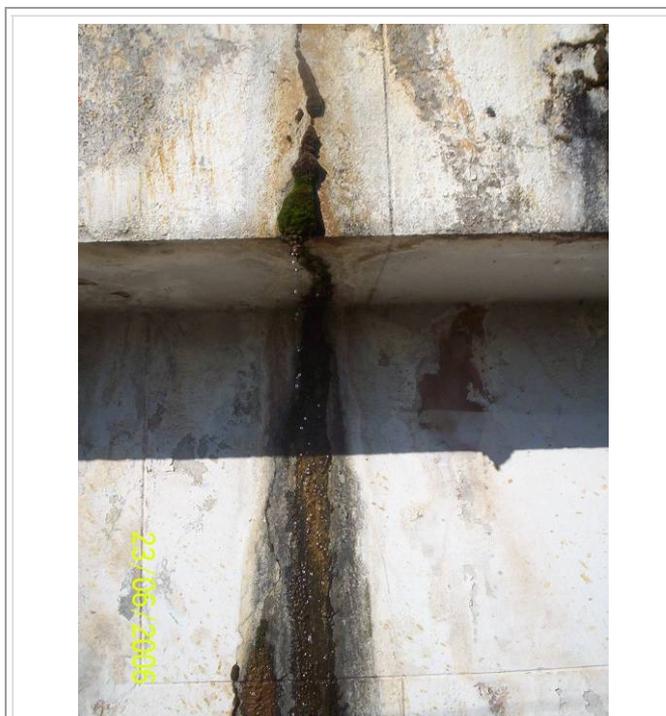
O fundo deste canal apresenta rachaduras e vazamento de água, conforme constatado através da Foto 1.58.

Foto 1.58 Rachaduras no fundo do canal de água floculada
