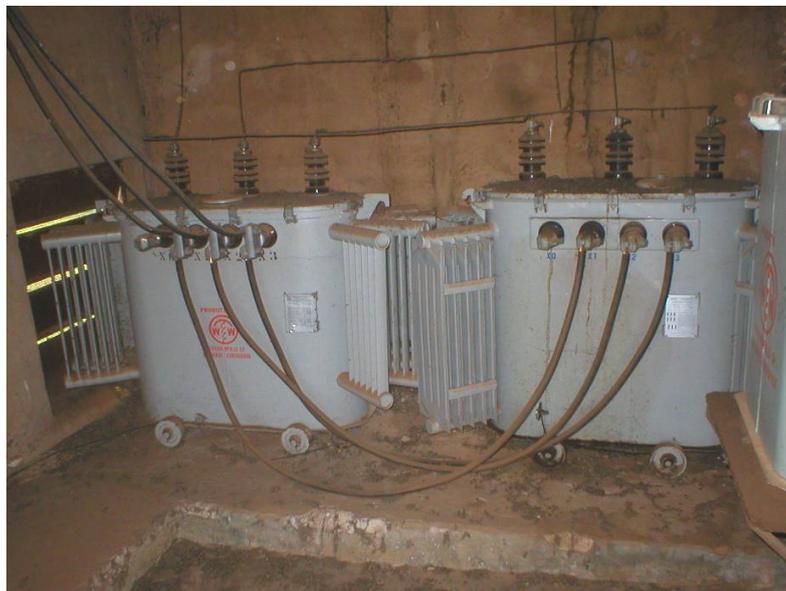
A atual infra-estrutura da cabine primária (instalação do transformador de alimentação do sistema de captação) é inadequada, não respeita os requisitos de segurança operacional, pondo em risco a vida do operador. O cabeamento está instalado de forma totalmente inadequada, sendo qualquer atividade de manutenção dentro da cabine um grande risco ao operador e ao sistema. O transformador está acondicionado em local fora dos padrões exigidos pela concessionária (Fotos 1.03 e 1.04).

Foto 1.03: Atual instalação elétrica da cabine primária (fora dos padrões de segurança exigidos pela NBR e pela concessionária)

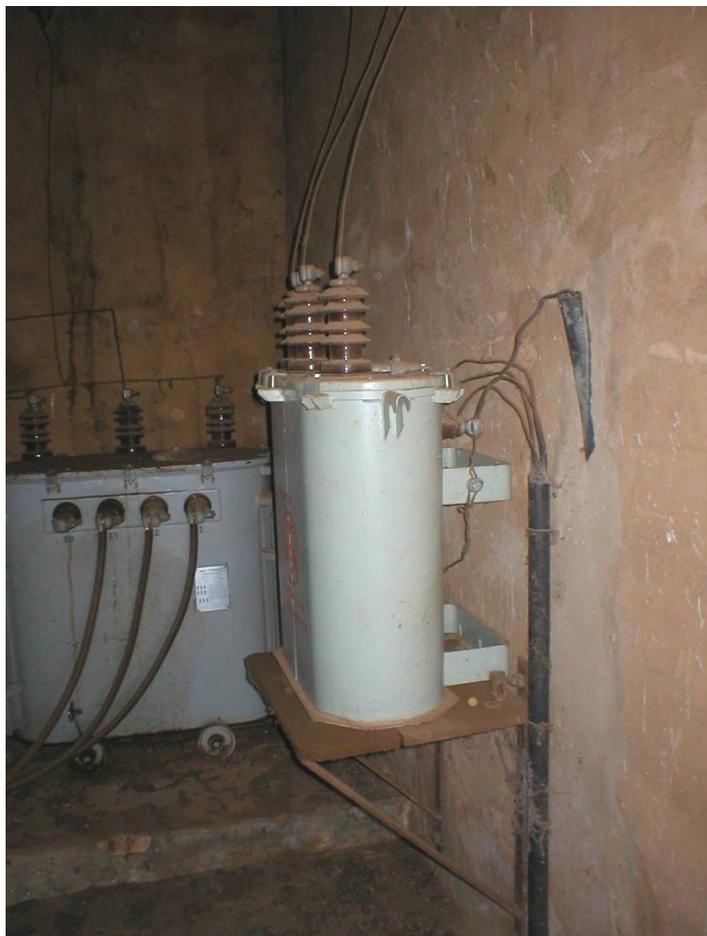
Foto 1.04: Cabine primária existente, fora dos padrões da exigidos pela NBR e concessionária

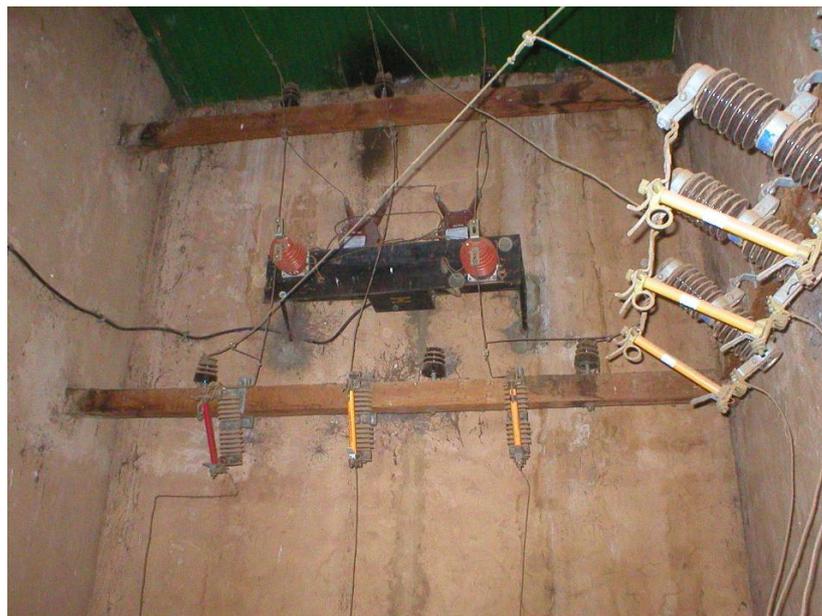
O cabeamento elétrico da cabine até o QDGM apresenta problemas de encaminhamento, sendo necessária a readequação de toda a sua infraestrutura (Foto 1.05).

Foto 1.05: Atual encaminhamento do cabeamento na cabine primária

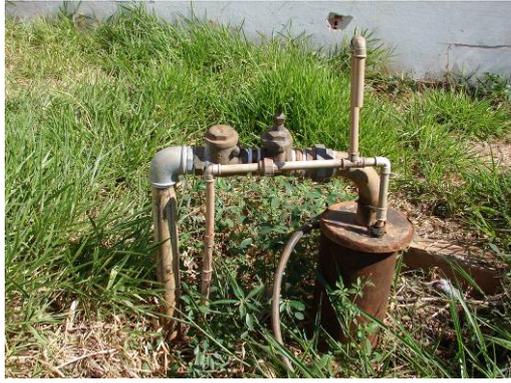
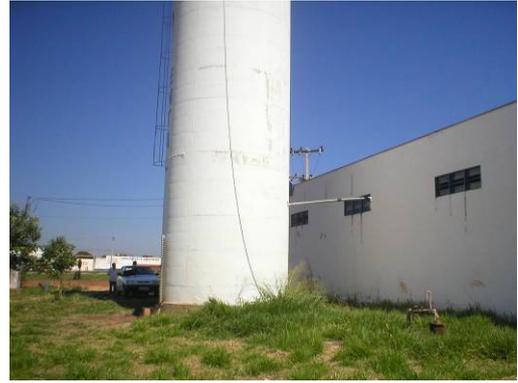
Fotos 1.18: Poço Portal 1 (Tarrafi) e reservatório R 11

O Poço Portal 1 tem profundidade de 202 metros, vazão de 20,30 m³/h localiza-se na mesma área do PTP 12 – Poço Portal 2, portanto, está localizado em uma área aberta. O painel de comando e proteção elétrica está localizado dentro da sala de estoque e dosagem de produtos químicos. Esta sala está inacabada. O cloro é um produto altamente corrosivo e as esquadrias metálicas estão com sérios problemas de corrosão por este motivo. Não há chuveiro e lavatório de olhos, itens de segurança de operação do sistema.

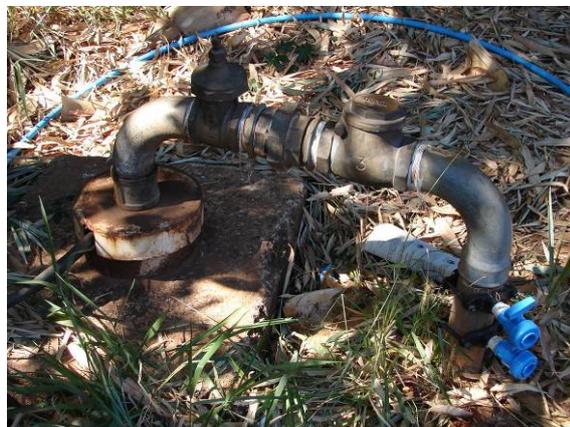
Fotos 1.19: Poço Portal 2 (Tarrafi)

O painel de comando e proteção elétrica está localizado dentro da sala de estoque e dosagem de produtos químicos. O cloro é um produto altamente corrosivo e as esquadrias metálicas estão com sérios problemas de corrosão por este motivo. Não há chuveiro e lavatório de olhos, itens de segurança de operação do sistema.

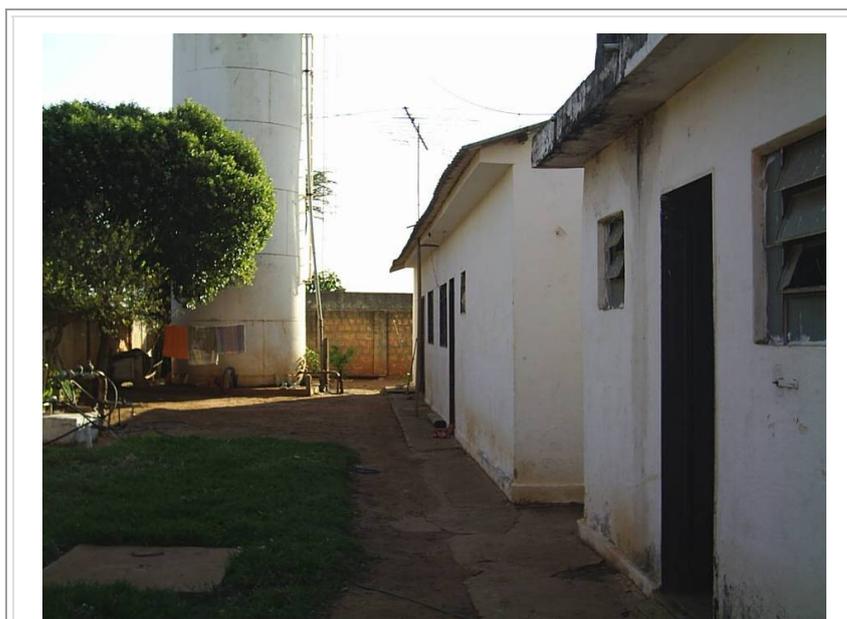
Foto 1.21: Poço COHAB II

O Poço COHAB II tem profundidade de 212 metros, vazão de 22,70 m³/h. Este reservatório é apoiado e abastece áreas na mesma cota. Isto causa deficiência na pressão destas áreas quando o nível de água abaixa no reservatório.

A dosagem de cloro neste poço é feita por pastilha e o ponto de lançamento da solução é dentro do próprio poço. Esta situação causa desgaste no conjunto moto - bomba, tubulação e conexões, além do risco de contaminação do poço.

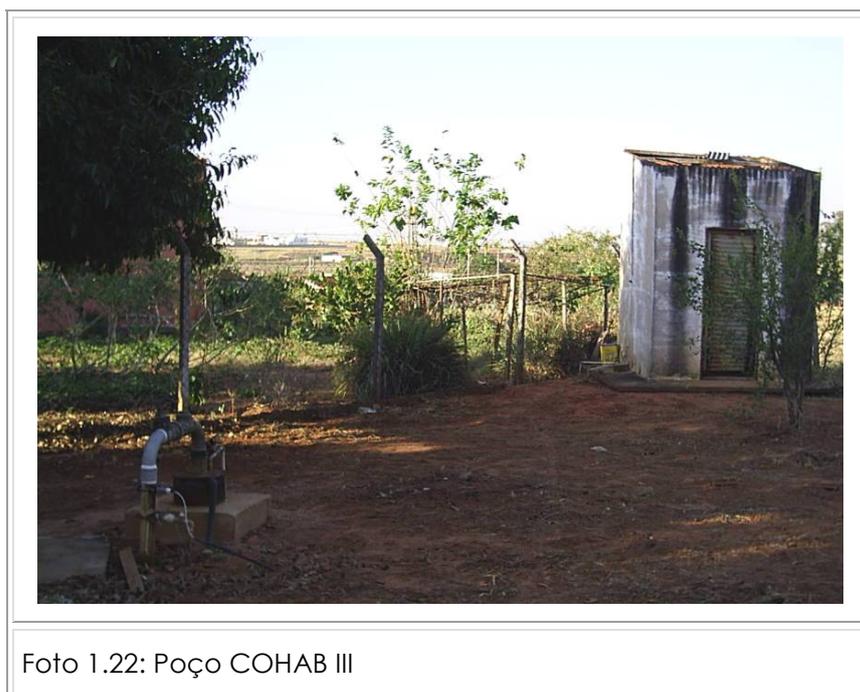
Foto 1.22: Poço COHAB III

A dosagem de cloro neste poço é feita por pastilha e o ponto de lançamento da solução é dentro do próprio poço. Esta situação causa desgaste no conjunto moto - bomba, tubulação e conexões, além do risco de contaminação do poço.

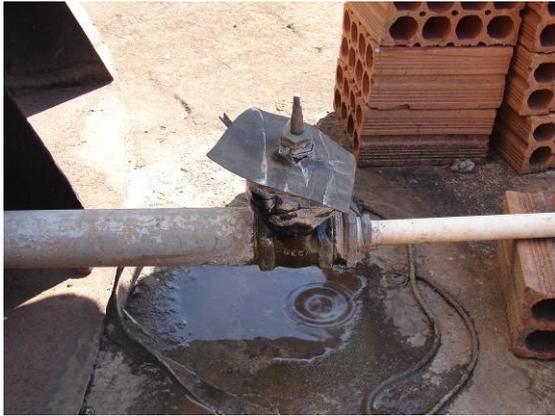
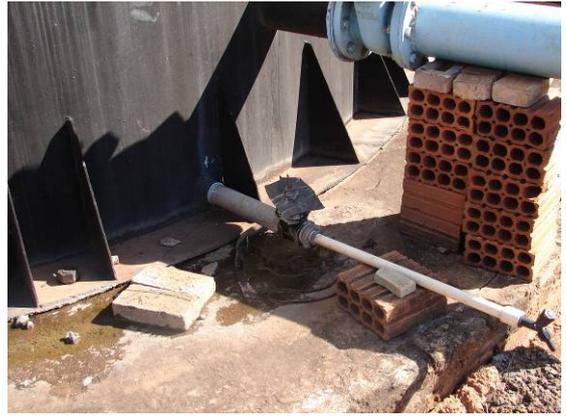
Fotos 1.24: Poço Alvorada I

Este reservatório é apoiado e abastece áreas na mesma cota. Isto causa deficiência na pressão nestas áreas, quando o nível de água abaixa no reservatório.

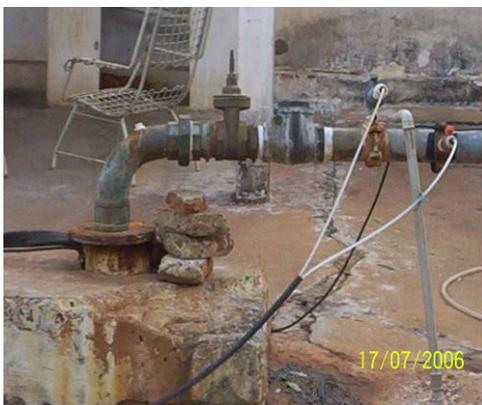
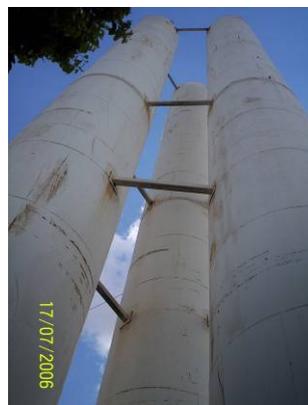
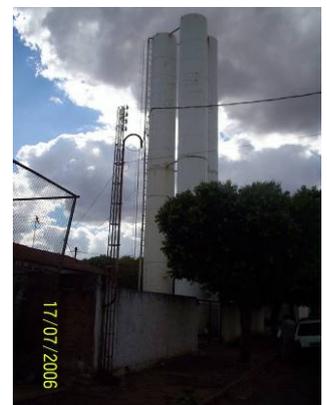
Fotos 1.25: Poço Três Marias e reservatório

Este reservatório é apoiado e abastece áreas na mesma cota. Isto causa deficiência na pressão nestas áreas, quando o nível de água abaixa no reservatório.

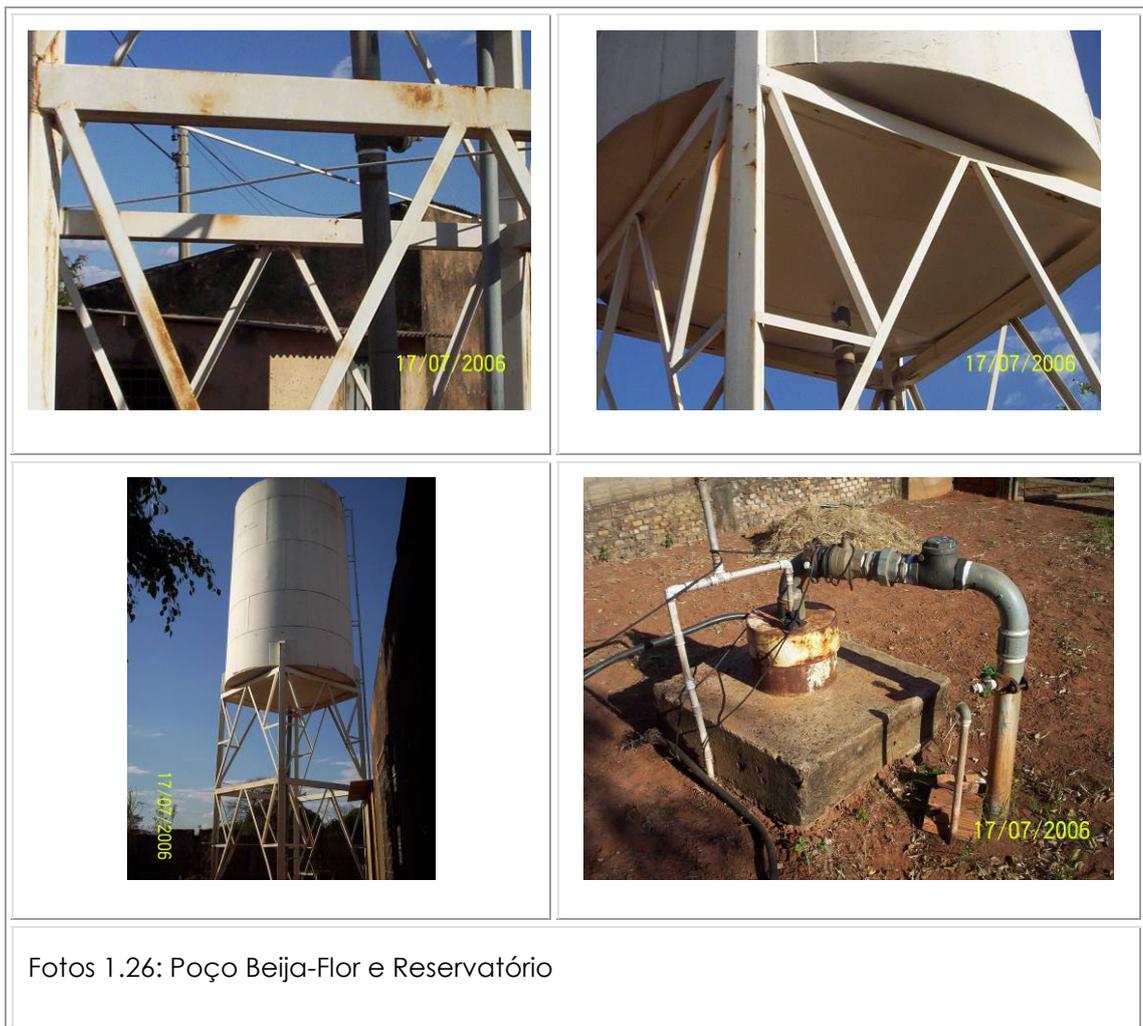
O painel de comando e proteção elétrica está localizado em ambiente separado do estoque e dosagem de produtos químicos. Apresenta falta de manutenção tanto na alvenaria como nos esquadrias, janelas e portas bastante danificadas. O cloro é um produto altamente corrosivo e as esquadrias metálicas estão com sérios problemas de corrosão por este motivo. Existem vários objetos juntos na sala de produtos químicos. Não há chuveiro e lavatório de olhos, itens de segurança de operação do sistema. Neste poço a bomba succiona ar. Para amenizar o problema o registro do cavalete foi regulado para diminuir a oscilação da bomba.

Este poço encontra-se automatizado pelo nível do reservatório e possui um totalizador de horas. O reservatório possui baixa capacidade, fazendo com que em horas de maior consumo a pressão caia nas áreas de cotas mais elevadas.

A dosagem de cloro neste poço é feita por pastilha e o ponto de lançamento da solução é dentro do próprio poço. Esta situação causa desgaste no conjunto moto bomba, tubulação e conexões, além do risco de contaminação do poço.

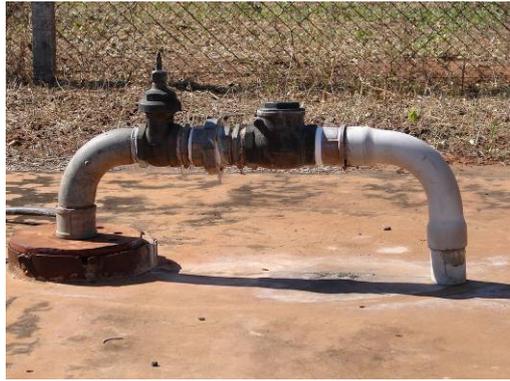
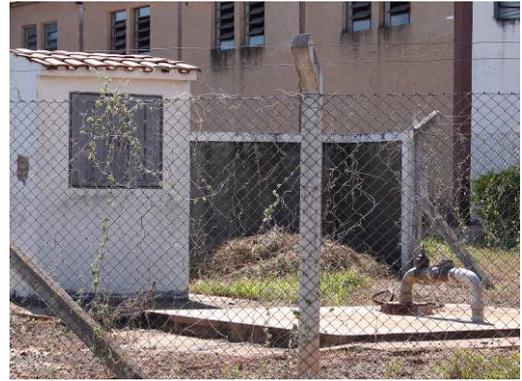
Fotos 1.28: Poço Regissol II

Neste poço, a bomba succiona ar. Para amenizar este problema, o registro do cavalete foi regulado para diminuir a vazão e a oscilação da bomba.

Atualmente o poço está parado, operando apenas se ocorrer problema em outro poço da região. Pode ser controlado por Interruptor horário, possui instalado um totalizador de horas.

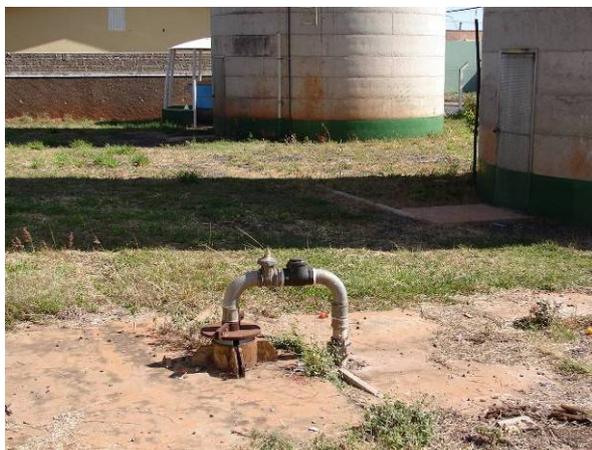
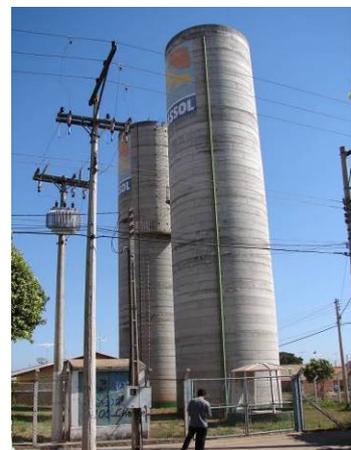
Fotos 1.29: Poço Regissol III

O Poço Regissol III tem profundidade de 200 metros e está atualmente desativado. Existem no local dois reservatórios R-22 e R-23 em concreto pré-moldado em bom estado de conservação. A área é cercada por tela, mas o acesso é livre pelo portão, que não está trancado. Existem nesta área duas edículas onde era realizada a preparação dos produtos químicos para dosagem, que estão desativadas. Não há chuveiro e lavatório de olhos, itens de segurança de operação do sistema. Foi realizado teste de vazão neste poço.

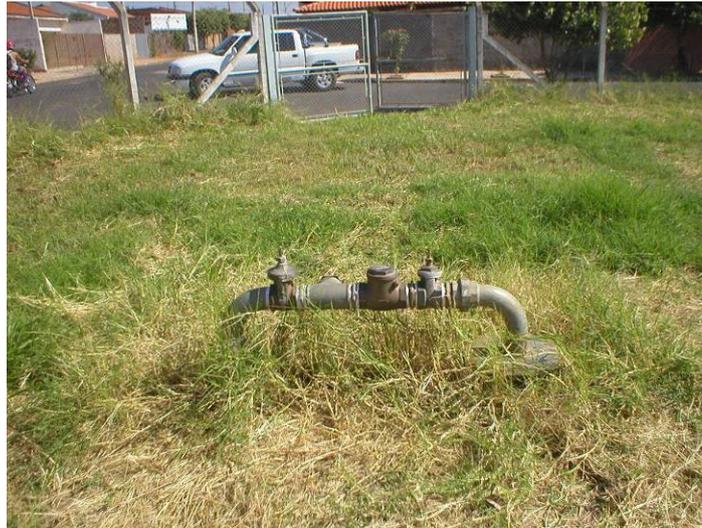
Foto 1.30: Poço Regissol IV

O Poço Regissol IV tem profundidade de 150 metros, vazão de 14,00 m³/h e abastece o reservatório R-23. A dosagem de produtos químicos deste poço é feita na entrada do reservatório R 23. Este poço encontra-se automatizado pelo nível do reservatório e possui um totalizador de horas.

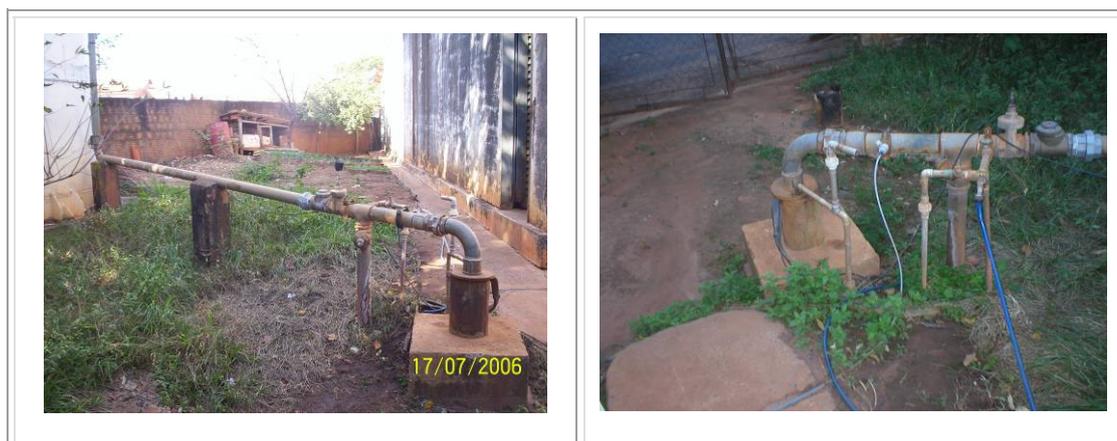
Fotos 1.34: Poço Navarrete e reservatório R28

O Poço Navarrete tem profundidade de 183 metros, vazão de 11,00 m³/h. Este poço aduz para o R-28. Este é um reservatório metálico apoiado que apresenta pontos de corrosão e orifícios na sua parte superior. O painel de comando e proteção elétrica é de madeira, fora dos padrões de norma e exigências da concessionária de energia, está localizado dentro da sala de estoque e dosagem de produtos químicos. Esta sala não tem ventilação adequada. O cloro é um produto altamente corrosivo e as esquadrias metálicas estão com sérios problemas de corrosão por este motivo. A alvenaria de tijolos está com o reboco descascando, precisando de manutenção. Apresenta problemas relacionados a descuido e falta de manutenção, como vidros quebrados das janelas e portas em mal estado de conservação. Não há chuveiro e lavatório de olhos, itens de segurança de operação do sistema.

A dosagem de cloro neste poço é feita por pastilhas e o ponto de lançamento da solução é dentro do próprio poço. Esta situação causa desgaste no conjunto moto-bomba, tubulação e conexões, além do risco de contaminação do poço.

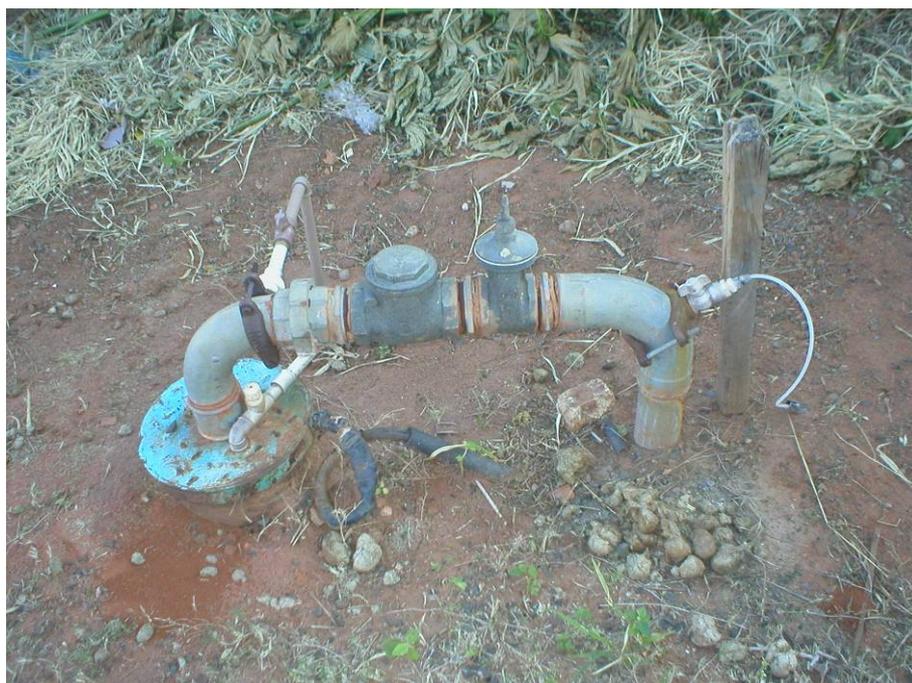
Foto 1.39: Poço Vale do Sol

O Poço Vale do Sol tem profundidade de 150 metros, vazão de 27,00 m³/h e abastece um reservatório de concreto pré-moldado elevado, em boas condições. A área livre acesso pois é aberta frontalmente. Este reservatório tem baixa variação de nível, devido à má instalação das bóias de controle de nível, o que ocasiona diversas partidas da bomba desnecessariamente, diminuindo assim a vida útil do equipamento. O painel de comando e proteção elétrica está localizado dentro da sala de estoque e dosagem de produtos químicos. Esta sala está inacabada. O cloro é um produto altamente corrosivo e as esquadrias metálicas estão com sérios problemas de corrosão por este motivo. Não há chuveiro e lavatório de olhos, itens de segurança de operação do sistema.

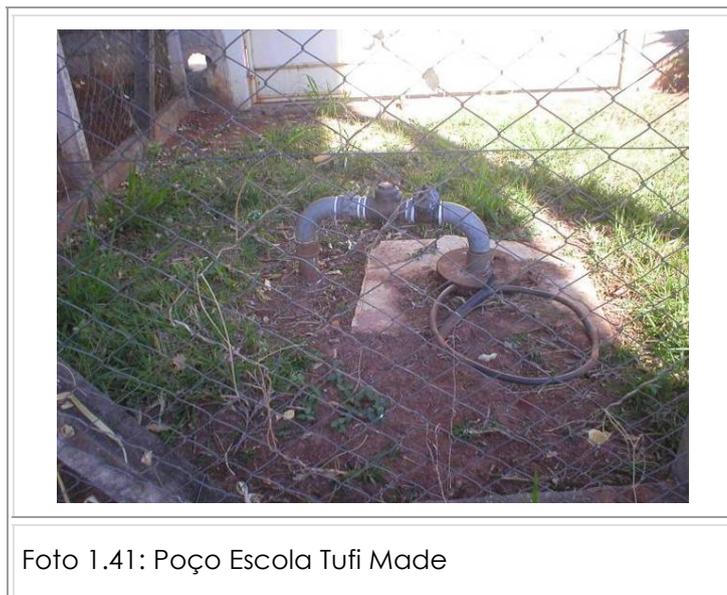
Foto 1.41: Poço Escola Tufi Made

O Poço Escola Tufi Made tem profundidade de 150 metros, vazão de 12,00 m³/h aduzindo para o reservatório R 07. O painel de comando e proteção elétrica está localizado ao lado da área cercada do poço, no pátio da escola. A dosagem de cloro e flúor é feita na chegada do reservatório R 07.

O reservatório possui baixa capacidade, fazendo com que em horas de maior consumo a pressão caia nas áreas de cotas mais elevadas.

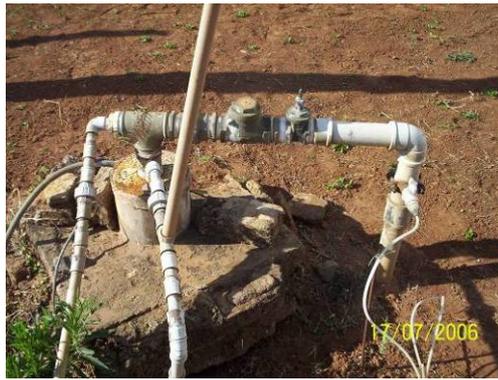
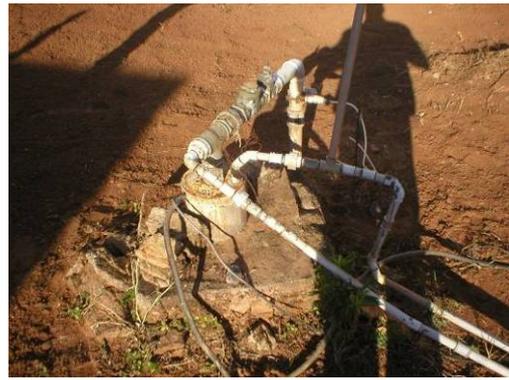
Fotos 1.44: Poço Karina I

O Poço Karina I tem profundidade de 120 metros e vazão de 10 m³/h. Fica em área fechada com tela e portão, o painel de comando e proteção elétrica está localizado dentro da sala de estoque e dosagem de produtos químicos. O cloro é um produto altamente corrosivo e as esquadrias metálicas estão com sérios problemas de corrosão por este motivo. Existe varias tubulações de produtos químicos aparentes. Não há chuveiro e lavatório de olhos, itens de segurança de operação do sistema.

O reservatório é apoiado, fazendo com que em horas de maior consumo, a pressão caia nas áreas de cotas mais elevadas.

A dosagem de cloro neste poço é feita por pastilhas e o ponto de lançamento da solução é dentro do próprio poço. Esta situação causa desgaste no conjunto moto-bomba, tubulação e conexões, além do risco de contaminação do poço.

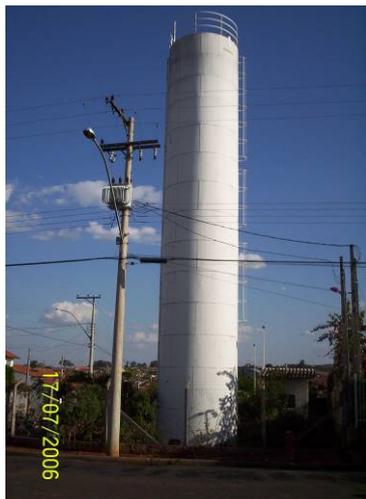
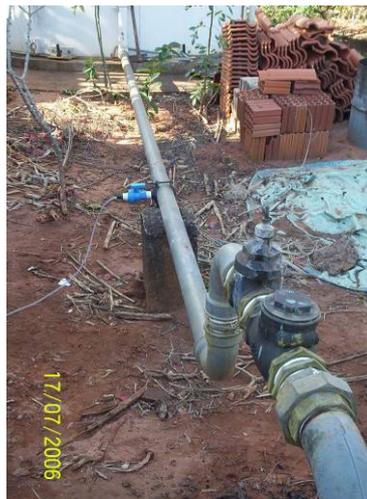
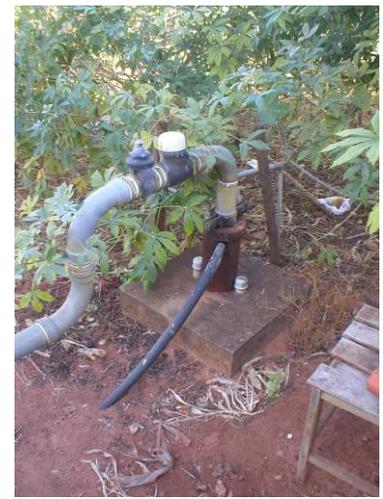
Fotos 1.45: Poço Karina II e reservatório

O Poço Karina II tem profundidade de 150 metros, vazão de 10,30 m³/h e abastece um reservatório metálico apoiado, em boas condições. O painel de comando e proteção elétrica está localizado dentro da sala de estoque e dosagem de produtos químicos. Esta sala está inacabada. O cloro é um produto altamente corrosivo e as esquadrias metálicas estão com sérios problemas de corrosão por este motivo. Não há chuveiro e lavatório de olhos, itens de segurança de operação do sistema.

O reservatório possui baixa capacidade, fazendo com que em horas de maior consumo, a pressão caia nas áreas de cotas mais elevadas.

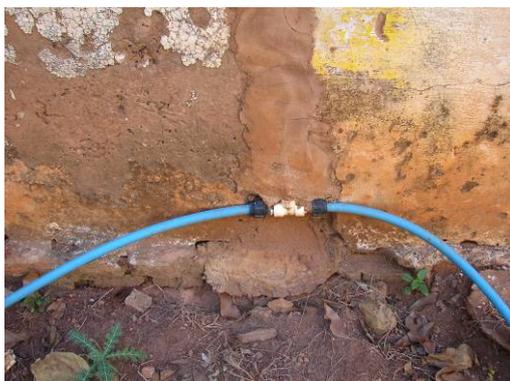
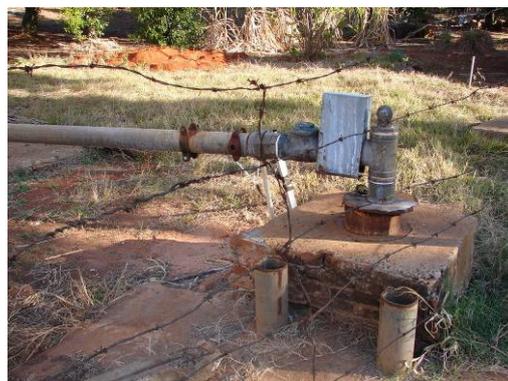
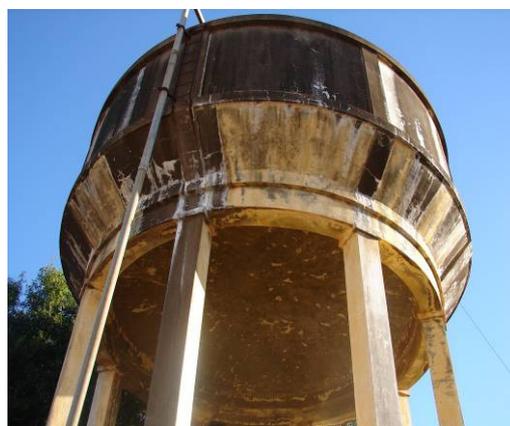
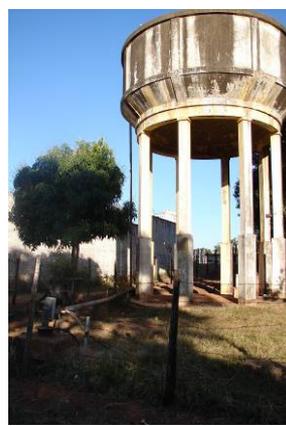
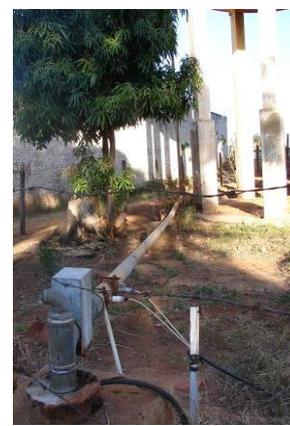
Foto 1.46: Poço Moreira

O painel de comando e proteção elétrica está localizado dentro da sala de estoque e dosagem de produtos químicos. Esta sala está inacabada. O cloro é um produto altamente corrosivo e as esquadrias metálicas estão com sérios problemas de corrosão por este motivo. Não há chuveiro e lavatório de olhos, itens de segurança de operação do sistema.

Este poço abastece atualmente diretamente o bairro Moreira, podendo ser manobrado para abastecer também o bairro Vila Maria, situação idêntica à anterior da interligação da Vila Maria com a rede da ETA.

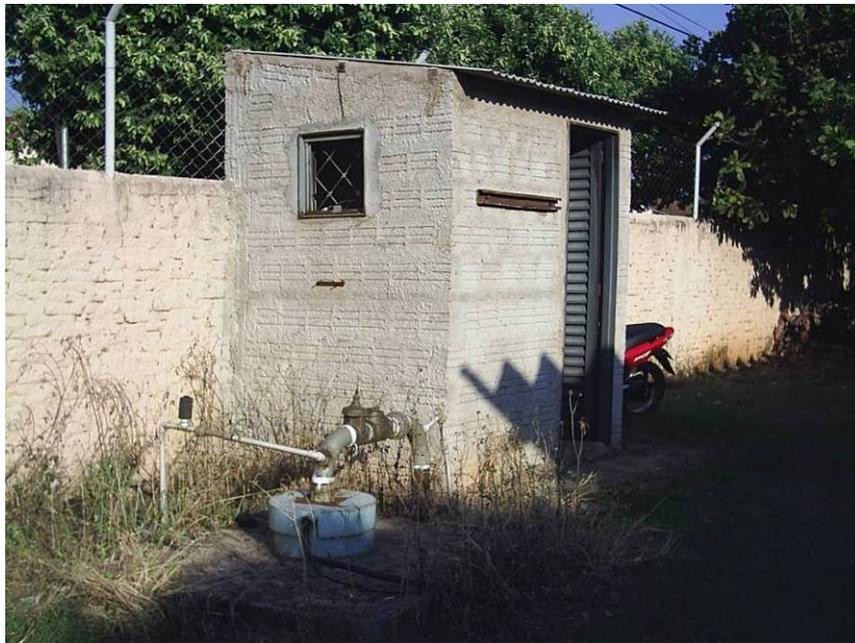
Foto 1.47: Poço Escola Cândido Brasil

Possui sala inacabada de dosagem de cloro e flúor, que também serve de abrigo para os equipamentos elétricos. O cloro é um produto altamente corrosivo e as esquadrias metálicas estão com problemas de corrosão por este motivo. Não há chuveiro e lavatório de olhos, itens de segurança de operação do sistema.

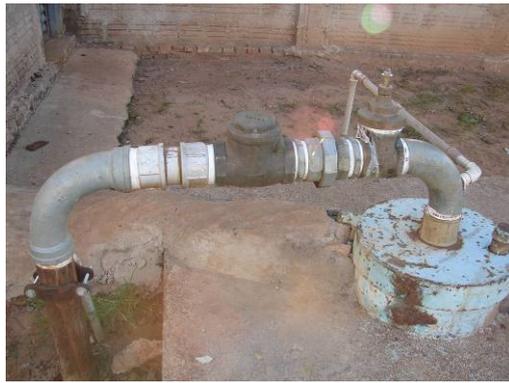
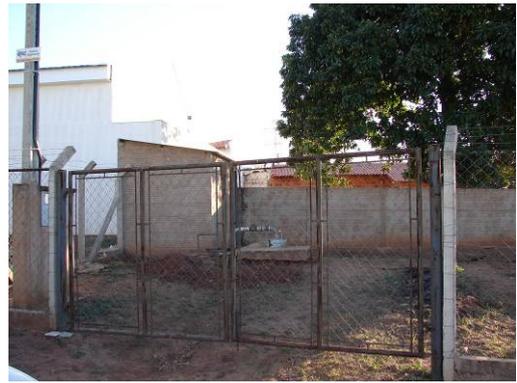
Fotos 1.48: Poço Marilu

O Poço Marilu tem profundidade de 217 metros, vazão de 17,80 m³/h e é cercado por tela. Abastece diretamente a rede, sem reservação. O painel de comando e proteção elétrica está localizado dentro da sala de estoque e dosagem de produtos químicos. Esta sala está inacabada. O cloro é um produto altamente corrosivo e as esquadrias metálicas estão com sérios problemas de corrosão por este motivo. Não há chuveiro e lavatório de olhos, itens de segurança de operação do sistema.

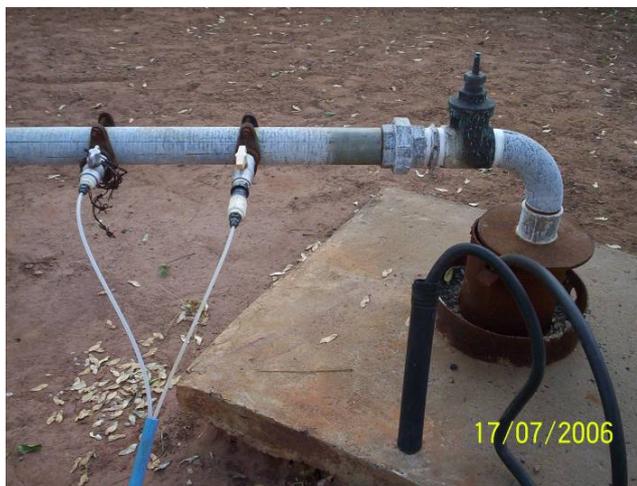
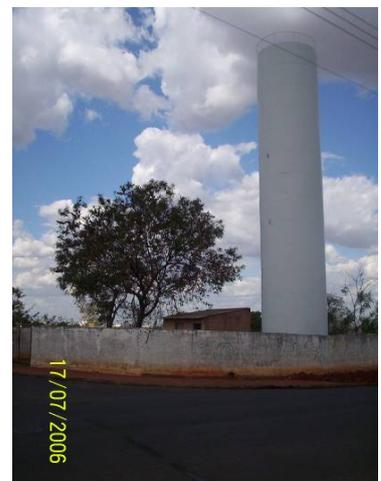
Fotos 1.49: Poço Alvorada II

O Poço Alvorada II tem profundidade de 150 metros, vazão de 24,00 m³/h o poço abastece o reservatório R-34, atualmente aduz direto para a rede, operação realizada para melhor aproveitamento do poço e elevação de pressão na área de entorno. Existe manobra para utilização do reservatório. O reservatório é metálico apoiado e esta em boas condições, mas mal localizado, o que resulta em baixa pressão no bairro e pouco aproveitamento do poço. O painel de comando e proteção elétrica está localizado dentro da sala de estoque e dosagem de produtos químicos. O cloro é um produto altamente corrosivo e as esquadrias metálicas estão com sérios problemas de corrosão por este motivo. Esta numa área fechada com muro e portão. Não há chuveiro e lavatório de olhos, itens de segurança de operação do sistema. Este ponto serve como base para o operador que vistoria outros poços na região.

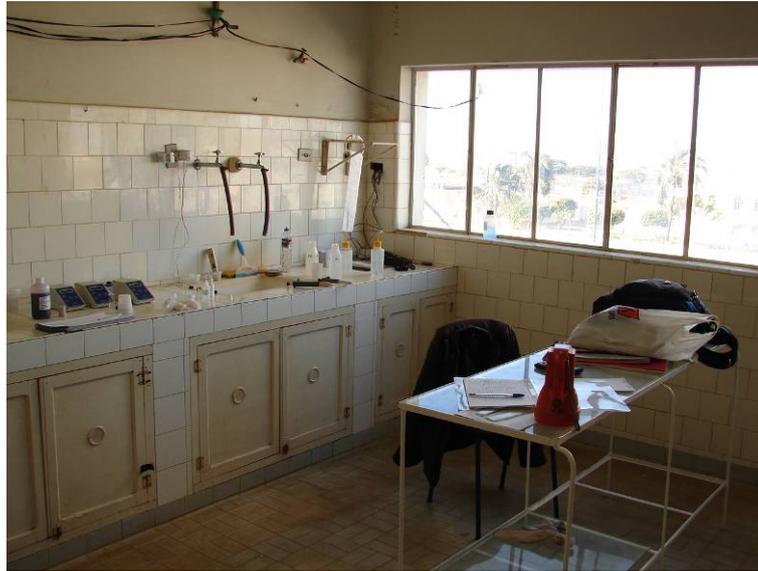
O laboratório da ETA não possuía equipamentos suficientes para a execução de análises físico-químicas da água e não garantia a eficiência da dosagem dos produtos químicos utilizados nos processos de tratamento da água. As dosagens eram feitas sem o controle rigoroso necessário, de forma empírica.

Foto 1.50: Laboratório no início dos trabalhos da atual operadora

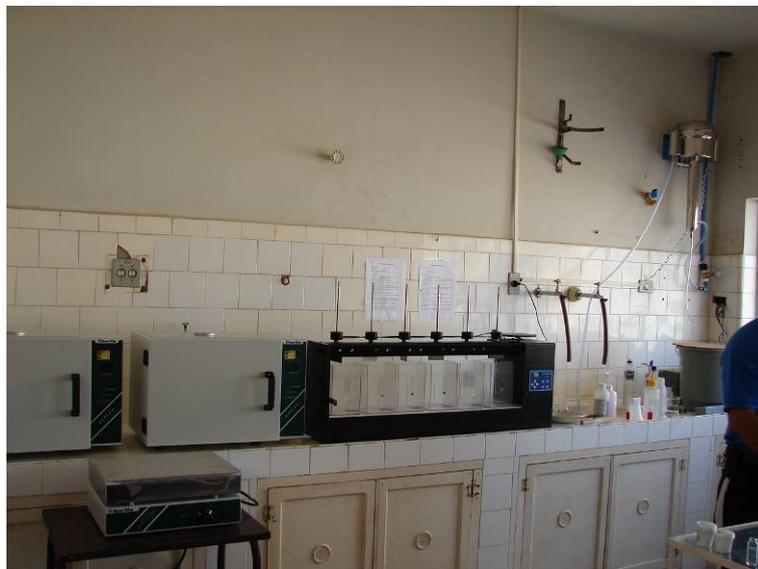
Foto 1.51: Laboratório após a aquisição de equipamentos e materiais

A atual operadora, adquiriu modernos equipamentos para análises químicas da água, a fim de equipar o laboratório e garantir assim a qualidade da água consumida pela população de Mirassol. Os equipamentos adquiridos estão relacionados na Tabela 1.05 a seguir.

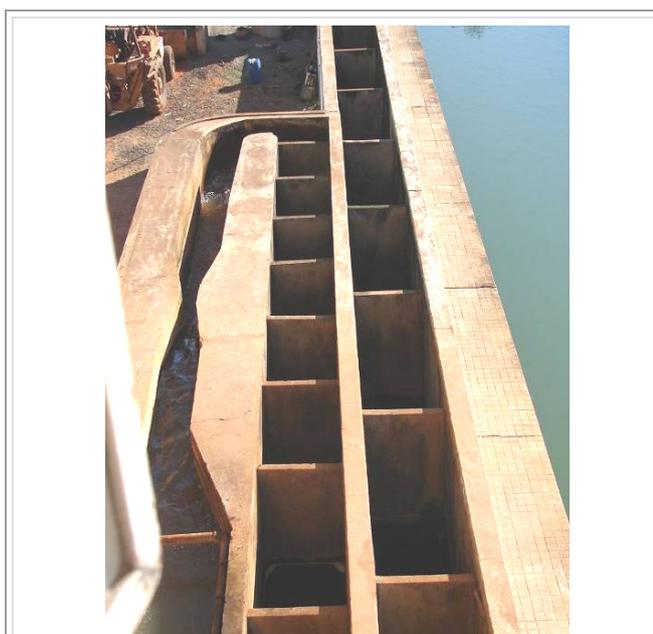
Foto 1.54: Floculador Hidráulico da ETA de Mirassol

O sistema de floculação da ETA de Mirassol apresenta rachaduras significativas em suas paredes divisórias, como é possível constatar através das Fotos 1.55 e 1.56.

Já esta concluída a obra para estabilização das paredes do floculador e do decantador. Desta forma a tendência de aumentar as rachaduras foi eliminada, porem ainda existe vazamentos entre as paredes das chicanas e do floculador. .

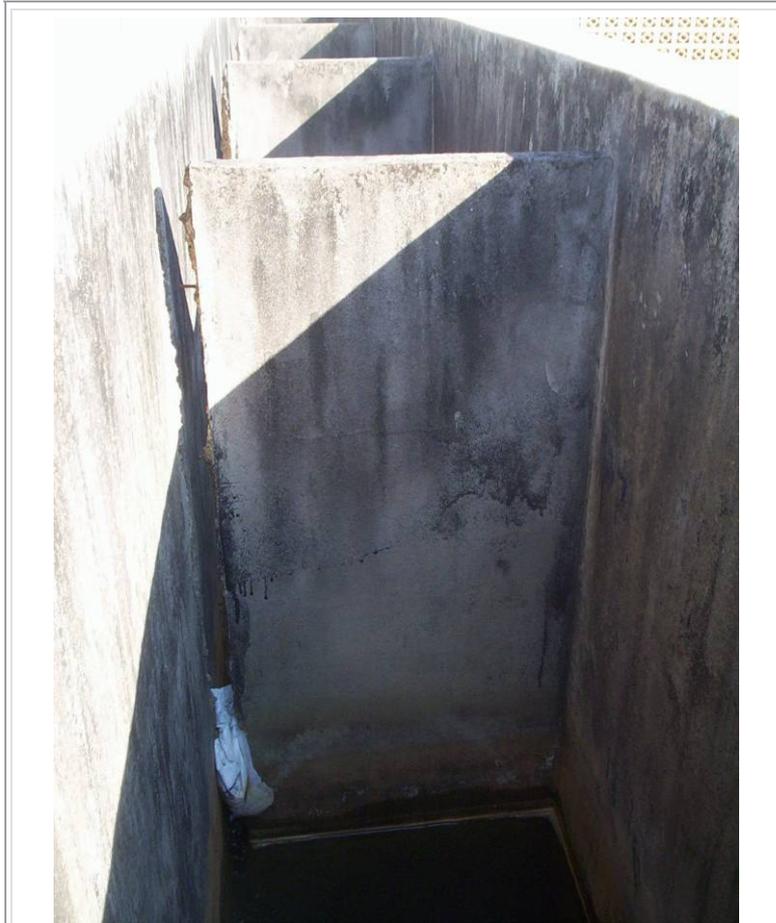
Foto 1.56: Detalhe das rachaduras nas paredes das chicanas verticais

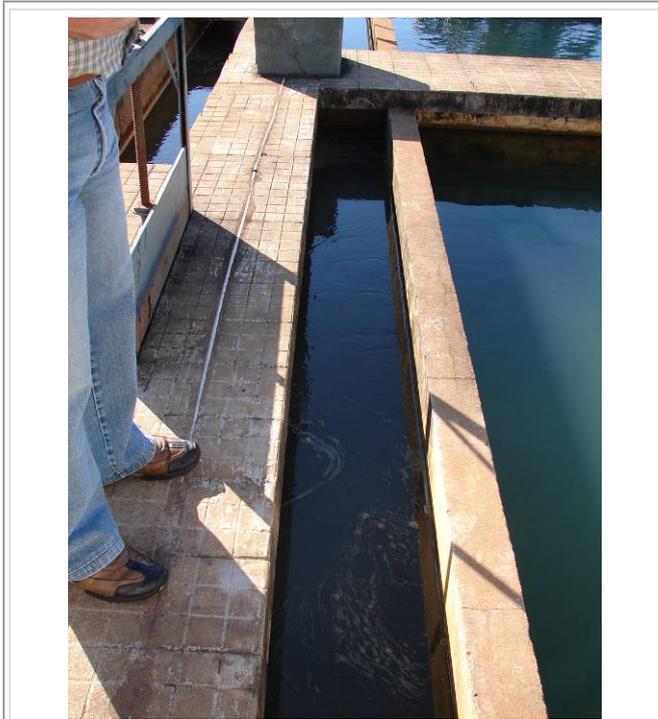
A água percorre as chicanas do floculador até o canal de água floculada (Foto 1.57). Este processo tem duração de onze minutos, tempo este considerado suficiente para um processo de floculação eficiente. Constatou-se a falta de canal de esgotamento para a limpeza do canal de água floculada, ocasionando o acúmulo de material particulado no fundo do canal, diminuindo assim o tempo de retenção da água floculada no mesmo, bem como alterando o gradiente de velocidade.

Foto 1.57 Canal de Água Floculada

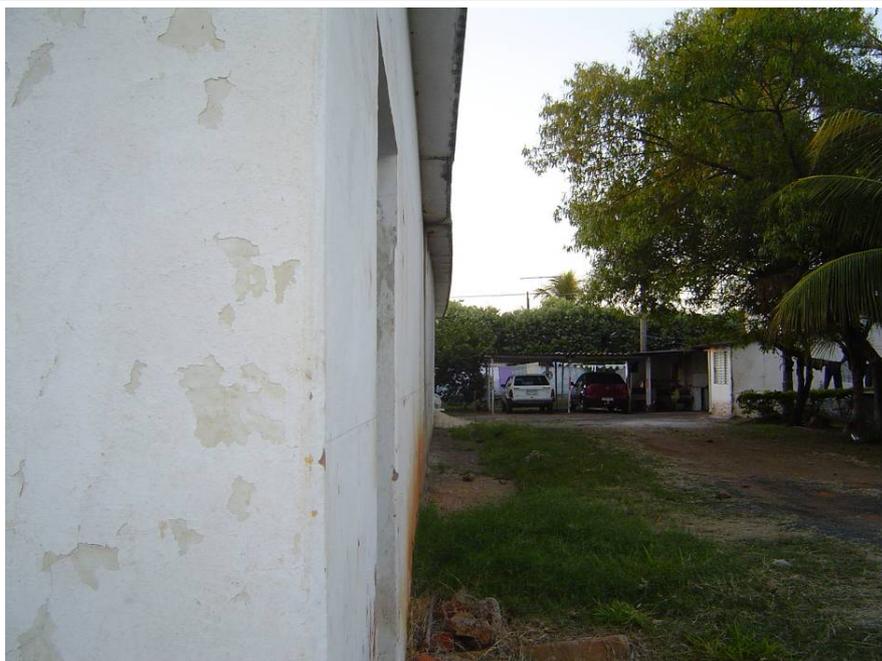
Do canal de água floculada para os decantadores, a água passa por uma cortina dissipadora de energia. No procedimento de limpeza dos decantadores, foram constatadas rachaduras nas paredes divisórias de todos os quatro decantadores, e foi constatada também a existência de uma flecha excessiva na parede externa do decantador nº. 04 (Foto 1.60).

Foto 1.60 Decantador 04 – flecha excessiva na parede externa

A flecha na parede do decantador já foi estabilizada na obra de reforço junto com a parede do Floculador.

A atual operadora está elaborando projeto para a execução de recuperação e impermeabilização das paredes dos decantadores. É possível afirmar que a execução dos serviços nos decantadores será feita sem prejudicar o abastecimento de água do município, uma vez que a ETA está atualmente operando abaixo de sua capacidade nominal, que é de 250 l/s, e a parada de um decantador não prejudica a vazão de 74l/s tratada atualmente.

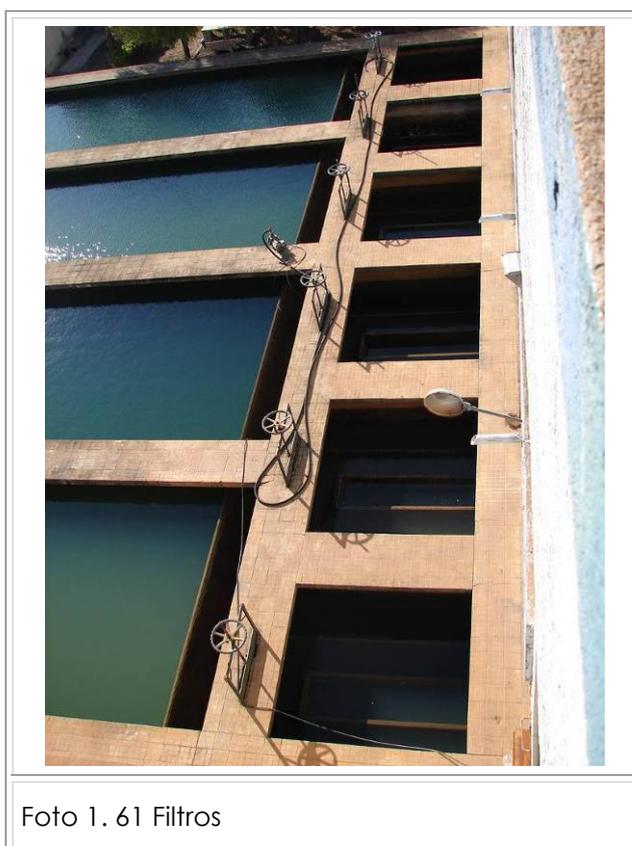
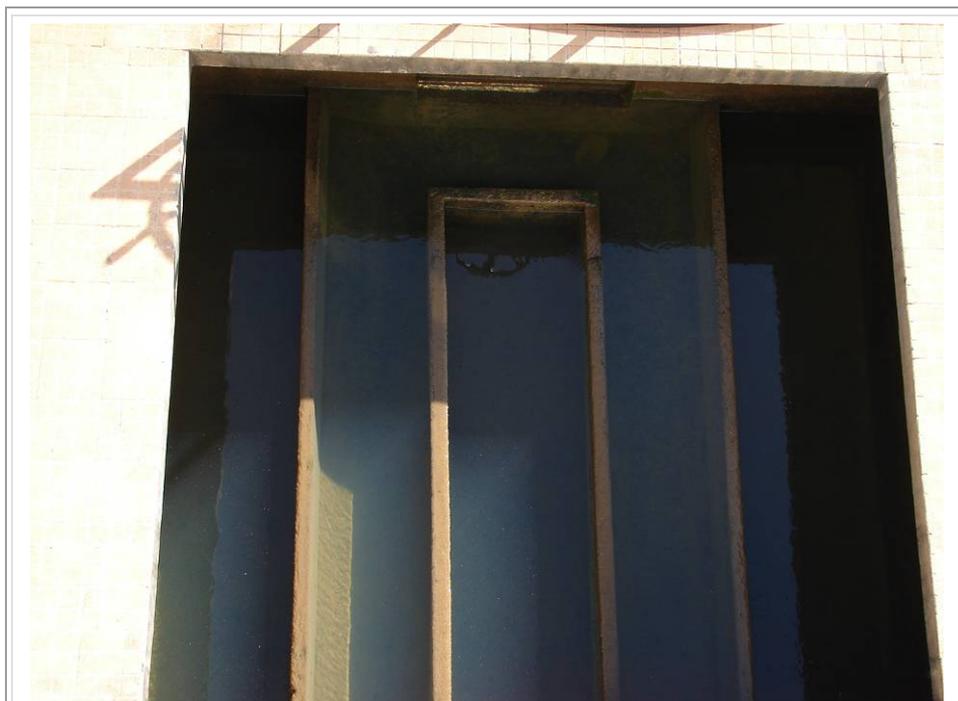
Foto 1. 62 Filtros

Os filtros são lavados a cada 72 h, com intervalos de 15 a 20 minutos por lavagem, a partir de reversão de fluxo (ascendente). Este período entre lavagens nos filtros foi adequado pela atual operadora, contratada em regime emergencial, uma vez que, os filtros eram lavados a cada 120 horas, ocasionando uma série de problemas, tais como a solubilização dos grãos de areia e ainda a formação de bolsa de lodo no leito filtrante, provocando uma diminuição da área filtrante e aumentando áreas de fuga de aproximadamente 1,5 cm em cada lateral do meio filtrante.

A lavagem superficial da areia não era feita, nem tampouco a lavagem das paredes dos filtros. A atual operadora iniciou estes processos de limpeza, garantindo assim a eficiência dos seis filtros e a sanitização da água.

Procedendo-se a limpeza dos filtros em menos tempo, evitam-se esses problemas.

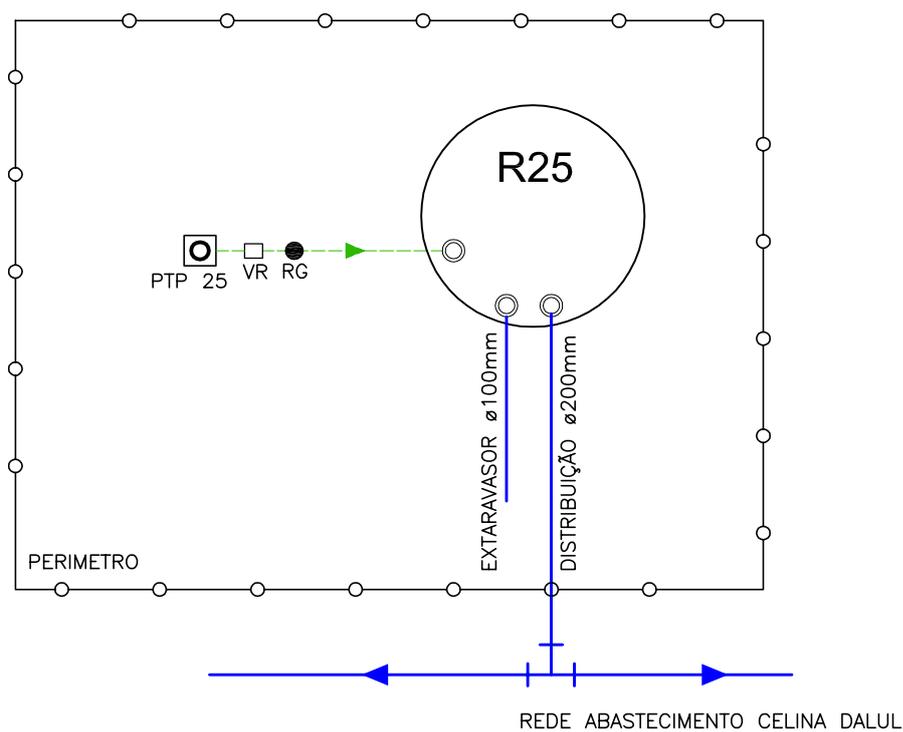
Obra: LAYOUT CELINA DALUL – PTP 25
 Local: MIRASSOL

O Poço Celina Dalul tem profundidade de 150 metros, vazão de 14,00 m³/h. A área deste poço é atualmente cercada por tela e muro. A adução feita pelo poço abastece um reservatório de concreto pré-moldado em boas condições. O painel de comando e proteção elétrica está localizado dentro da sala de estoque e dosagem de produtos químicos. Esta sala está inacabada. O cloro é um produto altamente corrosivo e as esquadrias metálicas estão com sérios problemas de corrosão por este motivo. Não há chuveiro e lavatório de olhos, itens de segurança de operação do sistema.

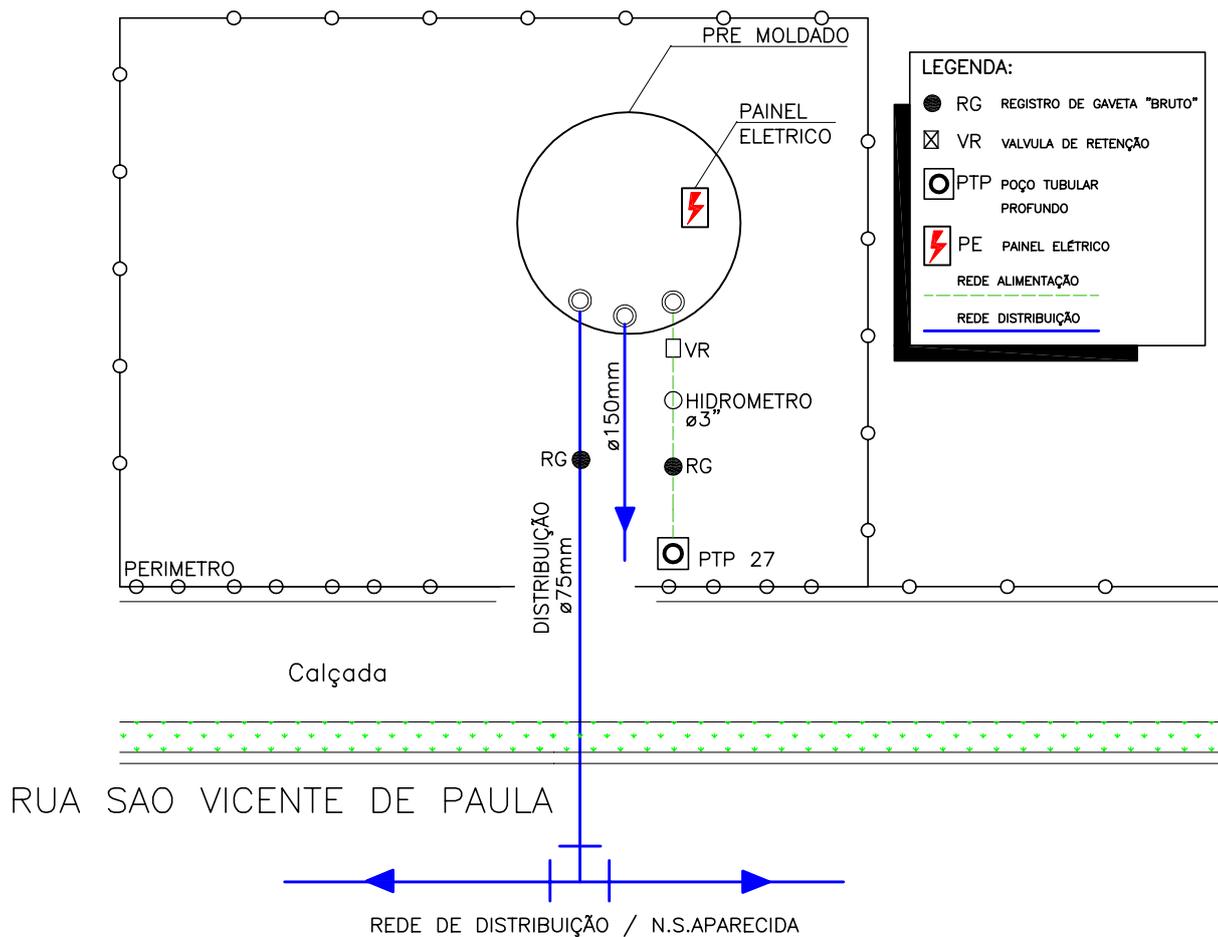
Obra: LAYOUT VICENTINA PTP 27
 Local: MIRASSOL

O Poço Vicentina tem profundidade de 200 metros, vazão de 14,50 m³/h. Este poço possui macro-medição por hidrômetro e abastece o R-27, que é um reservatório pré-moldado elevado existente no local. O painel de comando e proteção elétrica esta fora dos padrões de norma e exigências da concessionária de energia, está localizado dentro da sala de estoque e dosagem de produtos químicos. Esta sala não tem ventilação adequada. O cloro é um produto altamente corrosivo e as esquadrias metálicas estão com sérios problemas de corrosão por este motivo. A alvenaria de tijolos está com o reboco descascando, precisando de manutenção. Não há chuveiro e lavatório de olhos, itens de segurança de operação do sistema.
