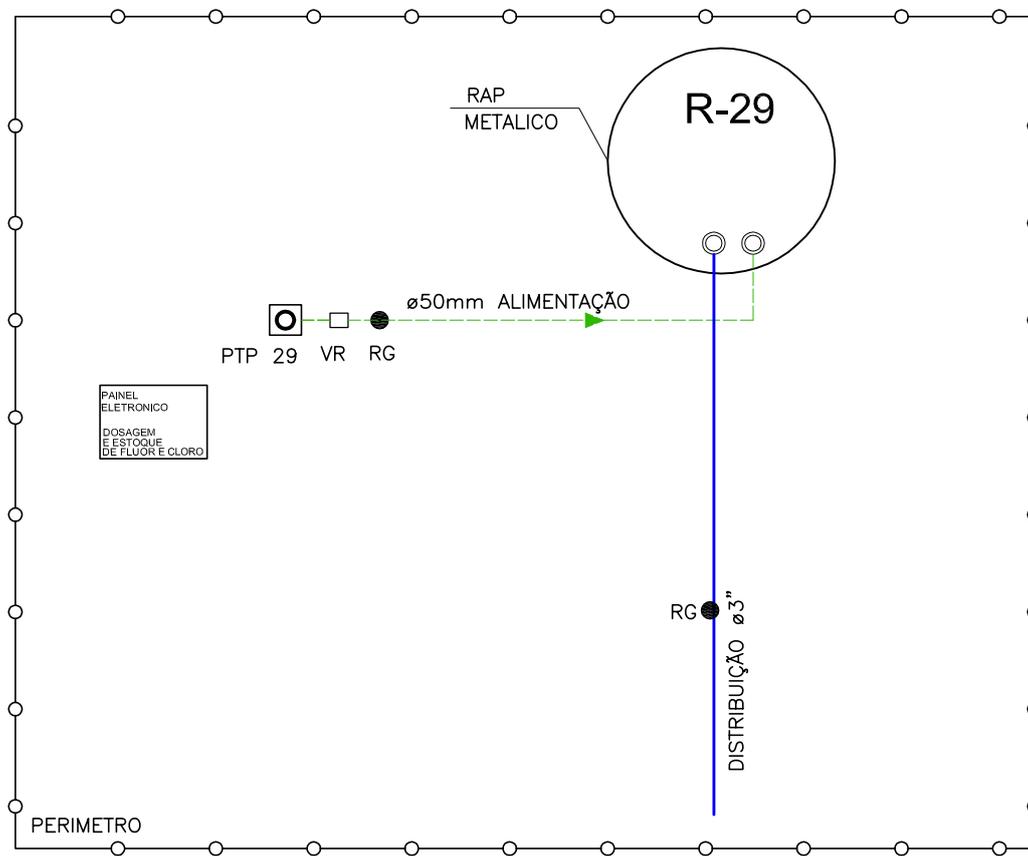
Obra: LAYOUT CHACARA SÃO PEDRO PTP – 29
 Local: MIRASSOL

O Poço São Pedro tem profundidade de 80 metros, vazão de 9,20 m³/h, e abastece um reservatório metálico apoiado, que apresenta sinais de corrosão em sua estrutura, além da falta de pintura. A área onde o poço se localiza está cercada apenas nas laterais, aberto na frente, dando acesso livre a qualquer pessoa. O painel de comando e proteção elétrica está localizado dentro da sala de estoque e dosagem de produtos químicos. Esta sala está inacabada. O cloro é um produto altamente corrosivo e as esquadrias metálicas estão com sérios problemas de corrosão por este motivo. Não há chuveiro e lavatório de olhos, itens de segurança de operação do sistema.

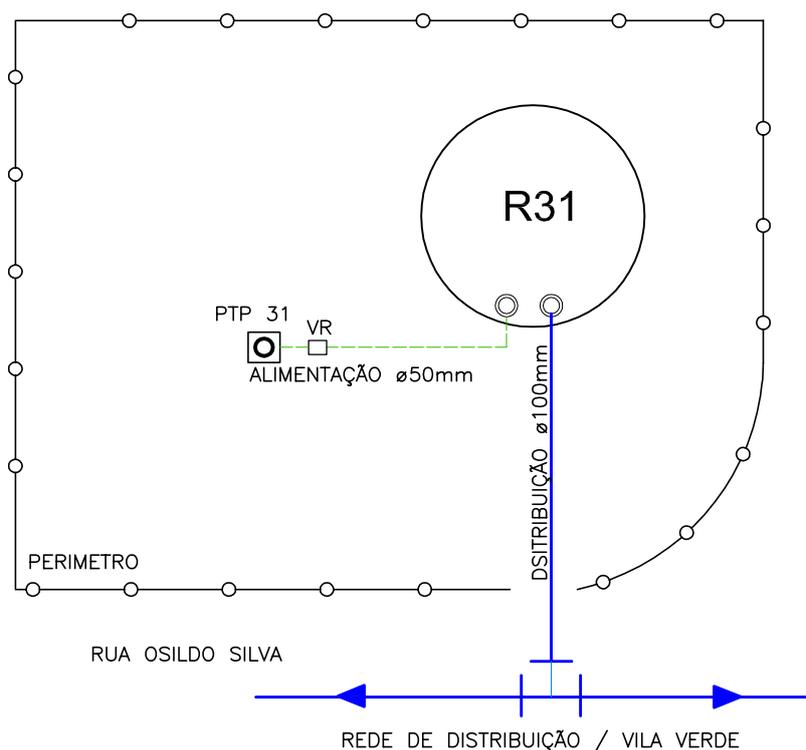
Obra: LAYOUT VILA VERDE PTP – 31

O Poço Vila Verde tem profundidade de 120 metros, vazão de 14,50 m³/h. O poço abastece o reservatório R 30, reservatório este metálico apoiado. O painel de comando e proteção elétrica está localizado dentro da casa de estoque e dosagem de produtos químicos. O cloro é um produto altamente corrosivo e as esquadrias metálicas estão com sérios problemas de corrosão por este motivo. Há várias tubulações de dosagem expostas e a área, apesar de cercada, apresenta falhas, não restringindo nenhum acesso. Não há chuveiro e lavatório de olhos, itens de segurança de operação do sistema.

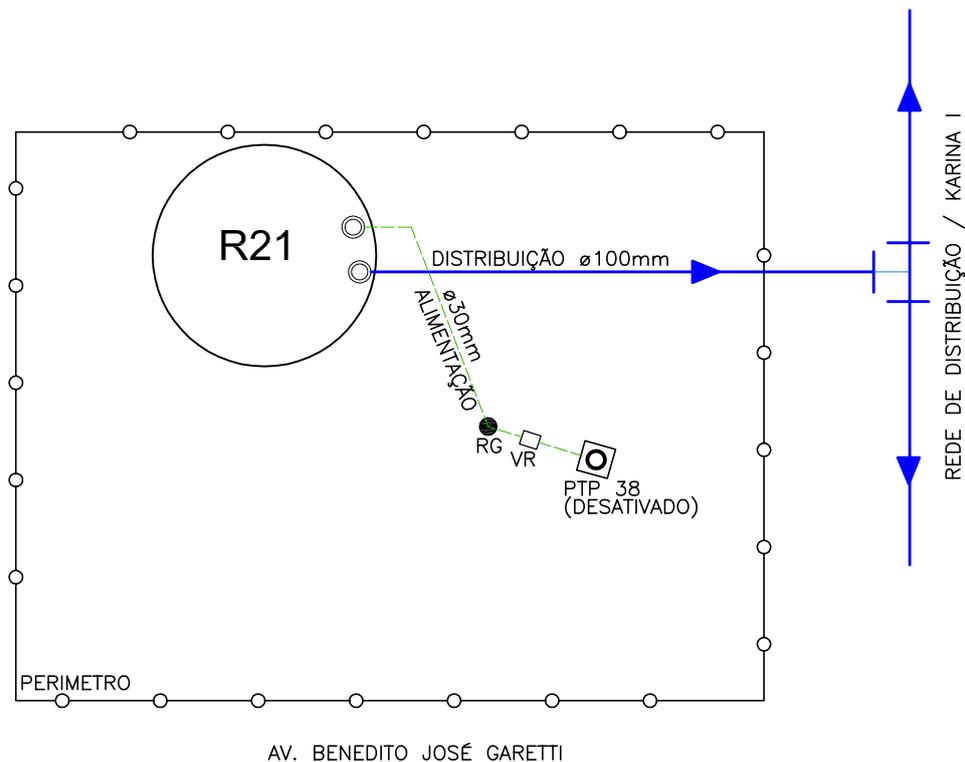
Obra: LAYOUT KARINA I PTP – 38
 Local: MIRASSOL

O Poço Karina I tem profundidade de 120 metros e vazão de 10 m³/h. Fica em área fechada com tela e portão, o painel de comando e proteção elétrica está localizado dentro da sala de estoque e dosagem de produtos químicos. O cloro é um produto altamente corrosivo e as esquadrias metálicas estão com sérios problemas de corrosão por este motivo. Existe varias tubulações de produtos químicos aparentes. Não há chuveiro e lavatório de olhos, itens de segurança de operação do sistema.

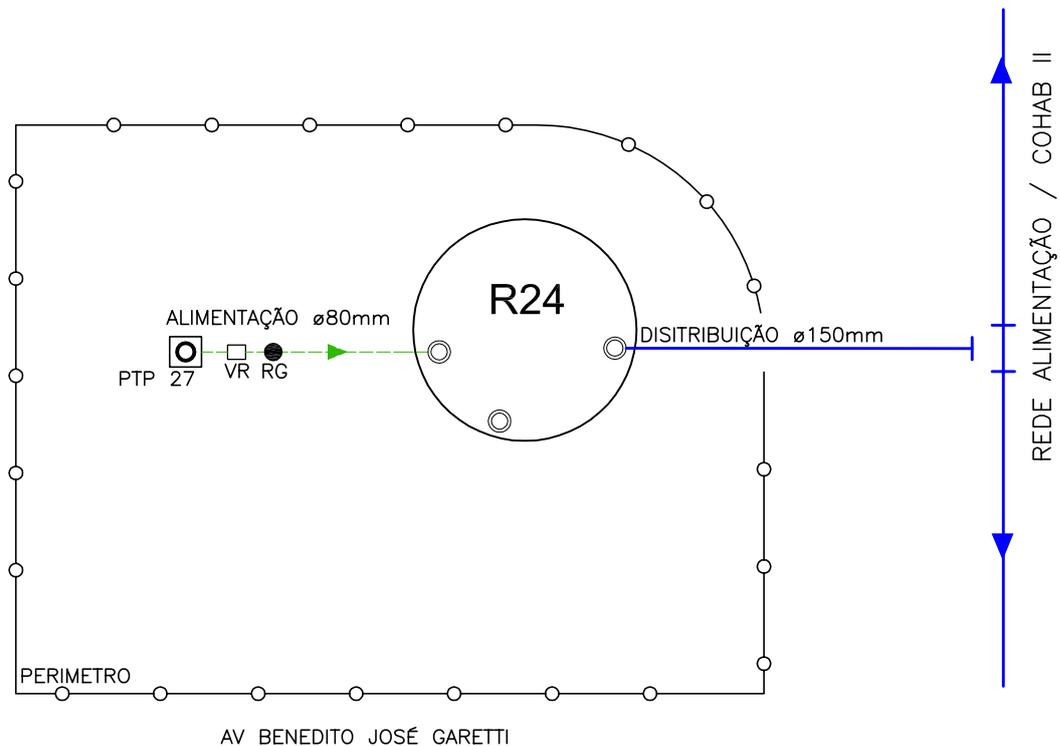
Obra: LAYOUT KARINA II PTP – 39
 Local: MIRASSOL

O Poço Karina II tem profundidade de 150 metros, vazão de 10,30 m³/h e abastece um reservatório metálico apoiado, em boas condições. O painel de comando e proteção elétrica está localizado dentro da sala de estoque e dosagem de produtos químicos. Esta sala está inacabada. O cloro é um produto altamente corrosivo e as esquadrias metálicas estão com sérios problemas de corrosão por este motivo. Não há chuveiro e lavatório de olhos, itens de segurança de operação do sistema.

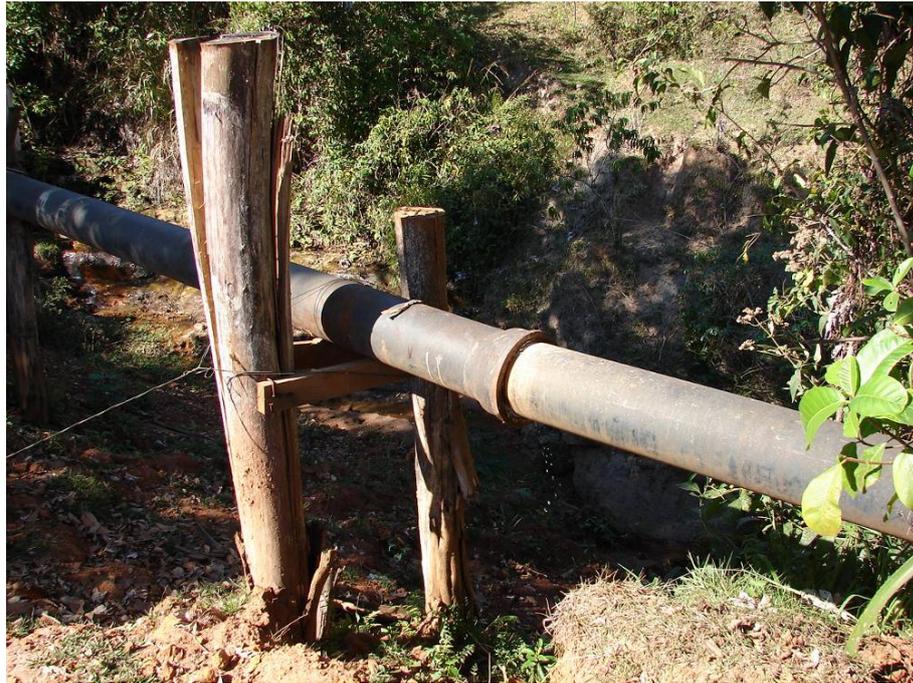
Na AAB Adutora de Água Bruta, existe um trecho de aproximadamente 100 metros que está aérea em situação precária. Esta tubulação está localizada no topo de um talude, apoiada numa estrutura provisória de madeira e tubos de ferro galvanizado, engastada por cabos de aço amarrados a arvores existentes no local. A situação era extremamente perigosa, pois uma forte chuva poderia acelerar a erosão já em processo e arrastar a adutora deixando o município por um período indeterminado com o abastecimento comprometido.

Foto 1.64: Trecho da Adutora de Água Bruta em risco de deslizamento, engastada com cabo de aço às árvores do local

Foi realizado um desvio com tubulação de Ferro Fundido de diâmetro equivalente, porem com tubos dentro dos padrões atuais (Tubo K7 com junta elástica).
